Volkswagen T-Roc T-Roc 1.6 TDI SCR IQ.Drive 85 kW

Évjárat
2019. 11.Teljesítmény
85 kW (116LE)Kilométeróra állás
61 000 kmÜzemanyag
DízelSebességváltó
Manuális/kézi

360 PONTOS ÁTVIZSGÁLÁS EREDMÉNYE

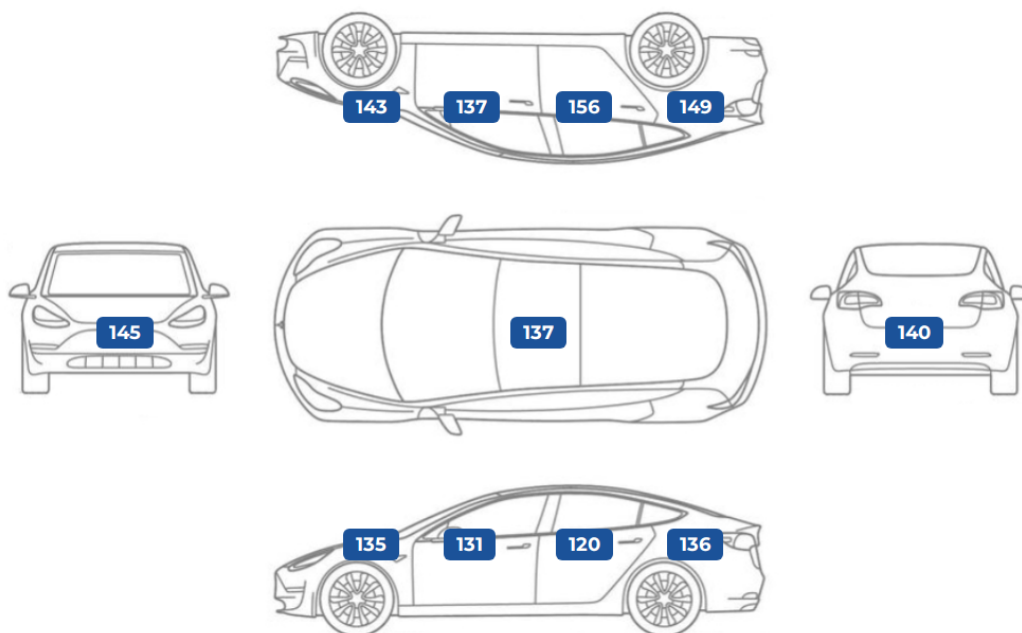
Karosszéria festékvastagság (mikrométerben)

Szakvélemény: A mérés nem mutatott ki számottevő eltérést.

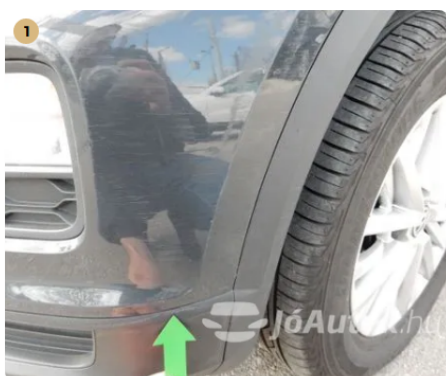
Horzsolás az első lökhárítón
