## Opel Karl Egyéb 55 kW

Évjárat 2015. 12.	Teljesítmény 55 kW (75LE)	Kilométeróra állás 51 776 km	Üzemanyag Benzin	Sebességváltó Manuális/kézi
----------------------	------------------------------	---------------------------------	---------------------	--------------------------------

## 360 PONTOS ÁTVIZSGÁLÁS EREDMÉNYE

Állapotfelmérés dátuma	2024. 03. 25.	Állapotfelmérő cég neve	Net Mobilitas Zrt.
Székhely	1055 Budapest, Honvéd utca 20. Adószám		25575251-2-41.

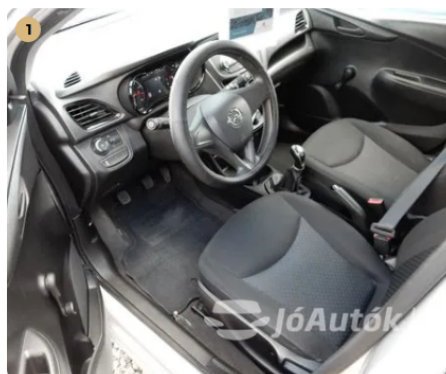
✓ Szép megkímélt belső tér

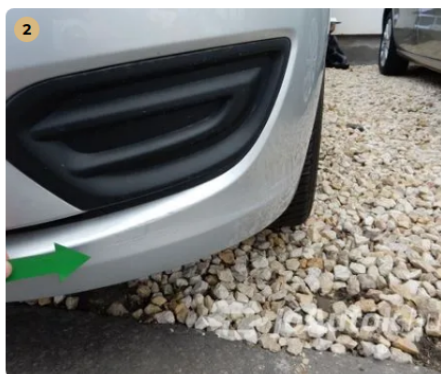
⚠ Horzsolás az első lökhárítón

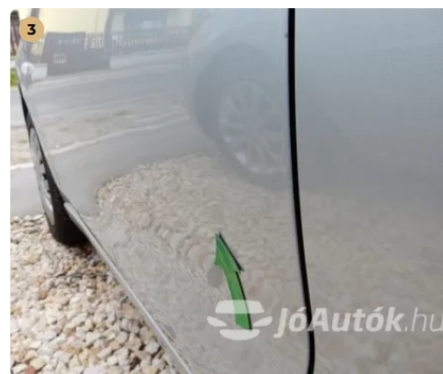
⚠ Apró horpadás a bal első ajtón

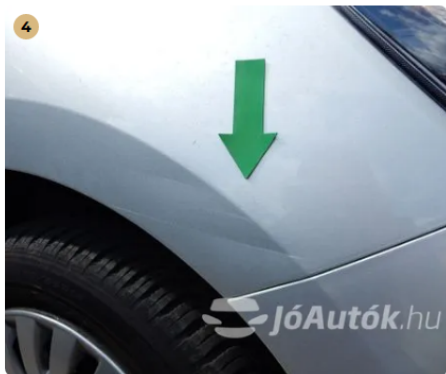
⚠ Kisebb húzásnyom a jobb első sárvédőn

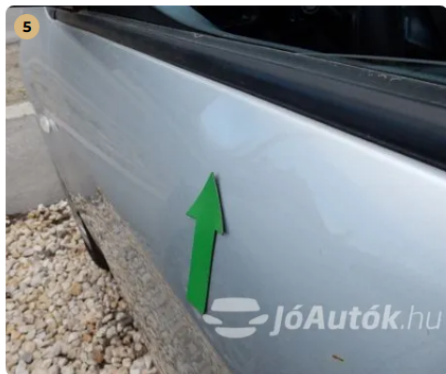
⚠ Kisebb horpadás a jobb első ajtón

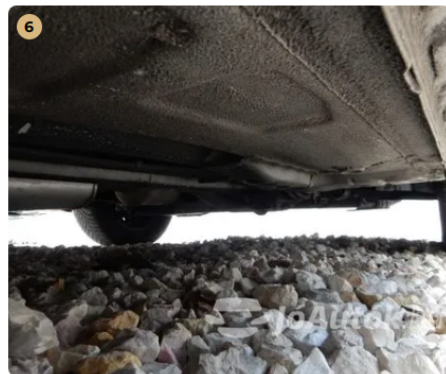
✓ Rozsdásodás nem látható az autón
