Ford Focus C-Max C-Max 1.0 EcoBoost Titanium 92 kW

Évjárat 2019. 03.	Teljesítmény 92 kW (125LE)	Kilométeróra állás 40 060 km	Üzemanyag Benzin	Sebességváltó Manuális/kézi
----------------------	-------------------------------	---------------------------------	---------------------	--------------------------------

360 PONTOS ÁTVIZSGÁLÁS EREDMÉNYE

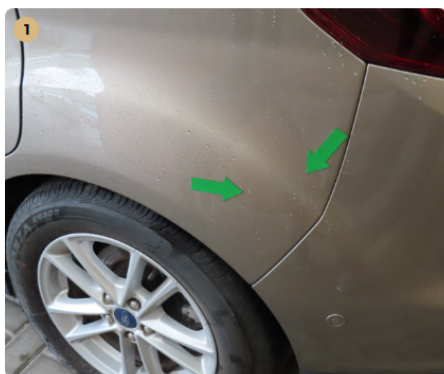
⚠ bal hátsó sárvédő

KARCOS

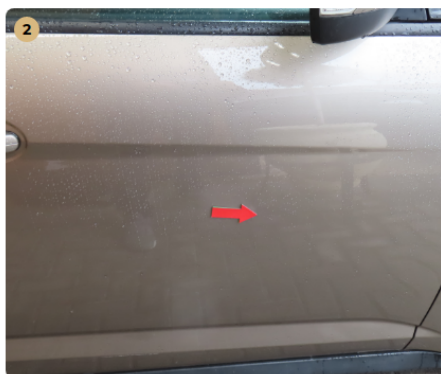
⚠ jobb első ajtó

fénysérülés
