Opel Mokka X MOKKA X 1.4 T Enjoy (Automata) / 140 le / 66e km / 1 év garancia 103 kW

360 PONTOS ÁTVIZSGÁLÁS EREDMÉNYE

Állapotfelmérés dátuma	2023. 11. 08.	Állapotfelmérő cég neve	Net Mobilitas Zrt.
Székhely	1055 Budapest, Honvéd utca 20.	Adószám	25575251-2-41.

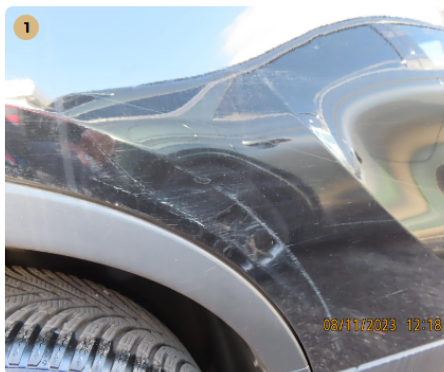
! Jobb hátsó ajtó

Húzott horpadt karcos fénysérült
