MŰSZAKI ÁLLAPOTLAP

Opel Crossland X 1.2 Enjoy 61 kW

Alvázsám: **W0V7D9EEXJ4143131**

Állapotfelmérés dátuma	2024. 04. 26.	Állapotfelmérő cég neve	Net Mobilitas Zrt.
Székhely	1055 Budapest, Honvéd utca 20.	Adószám	25575251-2-41.

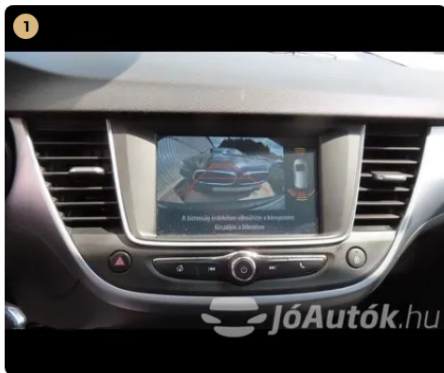
- ✓ **Elektromos berendezések**
Műszerfalfények megfelelően működnek.
tolató kamera megfelelően működik

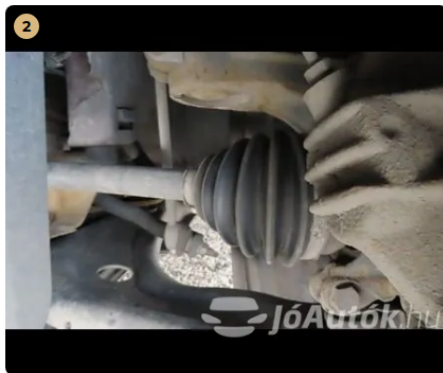
- ✓ **Futómű**
A féltengelyen zsíros / olajos kicsapódás
nem látható. -

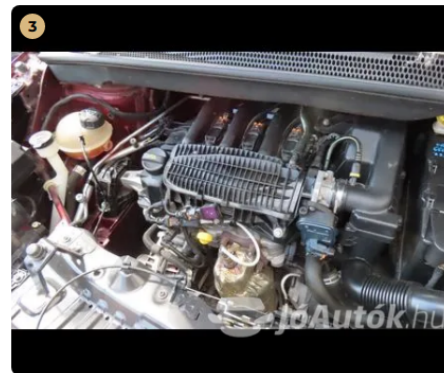
- ✓ **Fékrendszer**
A fékfolyadék színe megfelelő. -

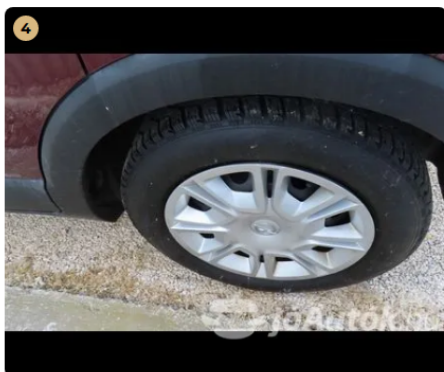
- ✓ **Gumiabroncsok**
A gumiabroncsok oldalja nem repedezett.
kiváló állapotban lévő gumiabroncsok

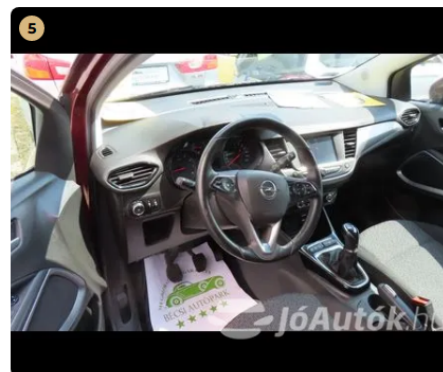
- ✓ **Kormánymű**
Egyéb -

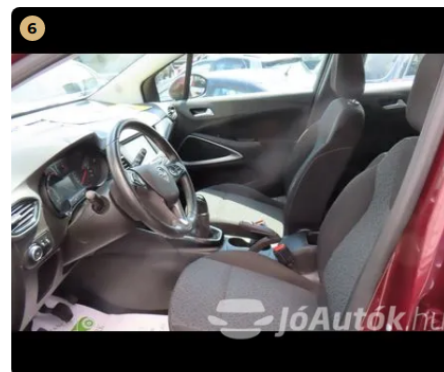
- ✓ **Kárpitozás és belső burkolatok**
Az ajtókárpitok gyári állapotban vannak. -

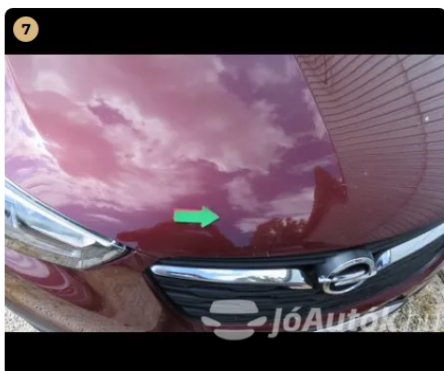
- ⚠ **Külső karosszéria elemek**
Az autó használatából eredő apró
kavicsfelverődések, hajszál karcok láthatóak.
első vészháritón és motorháztetőn, átlagos
használatból adódóak

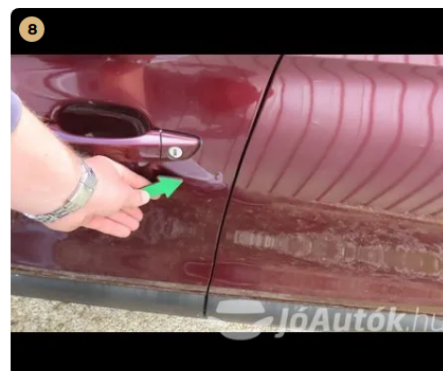
- ⚠ **Külső karosszéria elemek**
Egyéb horpadás, fény sérülés

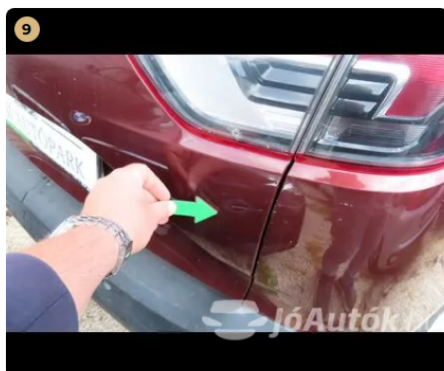
- ⚠ **Külső karosszéria elemek**
Egyéb normál használatból eredő karcok,
csomagtér ajtón karcok

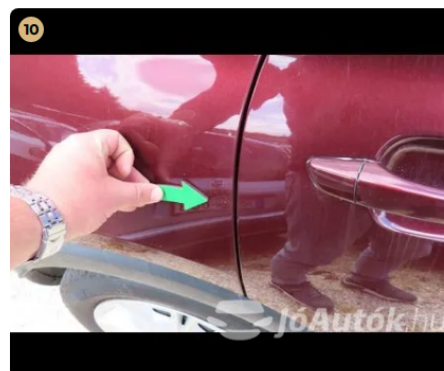
- ⚠ **Külső karosszéria elemek**
Egyéb horpadás, fény sérülés

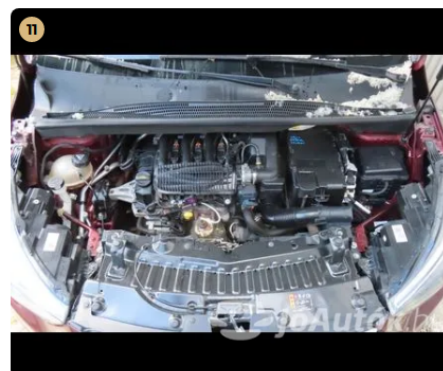
- ✓ **Motor**
A hűtőfolyadék színe megfelelő. -

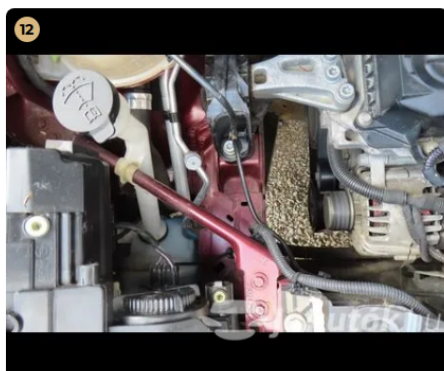
- ✓ **Utascella és gyűrődő zónák**
A nyúlványokon külsérelmi nyomok nem
találhatók. -
