Volkswagen Golf VIII Golf 1.5 TSI ACT Life 96 kW

360 PONTOS ÁTVIZSGÁLÁS EREDMÉNYE

Állapotfelmérés dátuma	2024. 02. 13.	Állapotfelmérő cég neve	Net Mobilitas Zrt.
Székhely	1055 Budapest, Honvéd utca 20. Adószám		25575251-2-41.

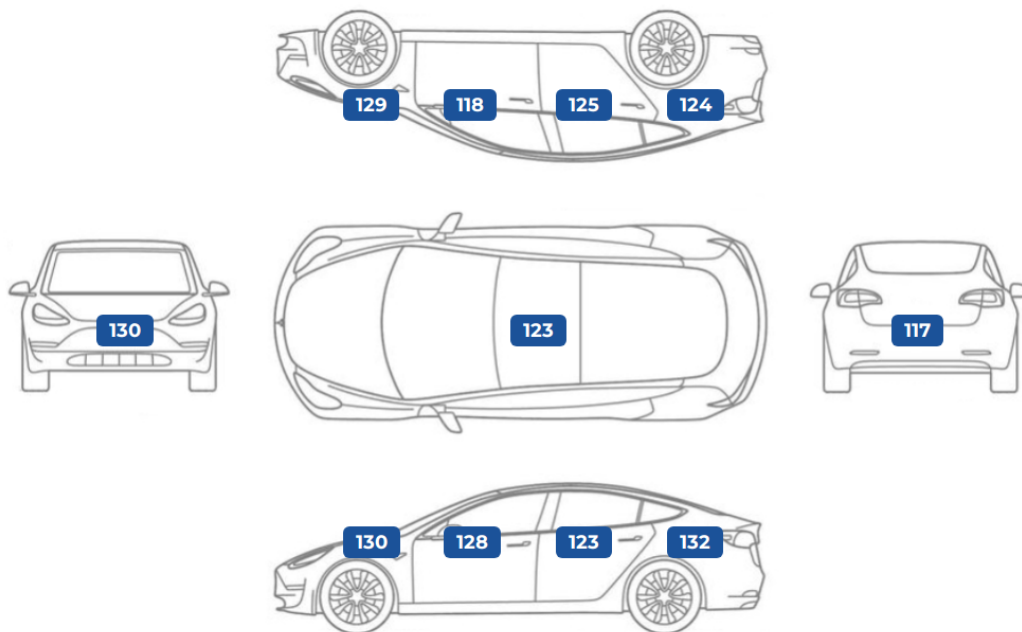
Karosszéria festékvastagság (mikrométerben)

A rétegvastagság mérő OMSZ által nincs hitelesítve, a mérési eredmények más típusú mérők eredményeitől eltérhetnek. A rétegvastagság mérés tájékoztató jellegű, gyári értékek esetén sem garantálja a karosszéria sérülésmentességét.
