Renault Grand Scénic Grand Scénic 1.3 TCe Zen (7 sz.) EURO6.2 103 kW

360 PONTOS ÁTVIZSGÁLÁS EREDMÉNYE

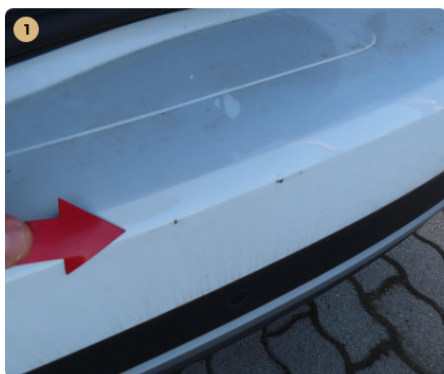
⚠ HÁTSÓ LÖKHÁRÍTÓ

| Külső karosszéria elemek | Korának és futásának megfelelő | 1 |

MINIMÁLIS FÉNYSÉRÜLÉSEK
