## Porsche Cayenne Cayenne Tiptronic ic 250 kW

Évjárat  
2018. 08.Teljesítmény  
250 kW (340LE)Kilóméteróra állás  
102 294 kmÜzemanyag  
BenzinSebességváltó  
Triptonik

Gyártási év:	2018. 08.	Első forgalomba helyezés:	2018. 09.
Első hazai forgalomba helyezés:	2018. 09.	Műszaki érvényes:	2024. 10.
Alvászám:	WP1ZZZ9YZKDA05698	Rendszám:	-
Szín:	black	Szervízkönyv:	Végig vezetett
Gyári kulcsok:	2 db	Másolt kulcsok:	- db

## 360 PONTOS ÁTVIZSGÁLÁS EREDMÉNYE

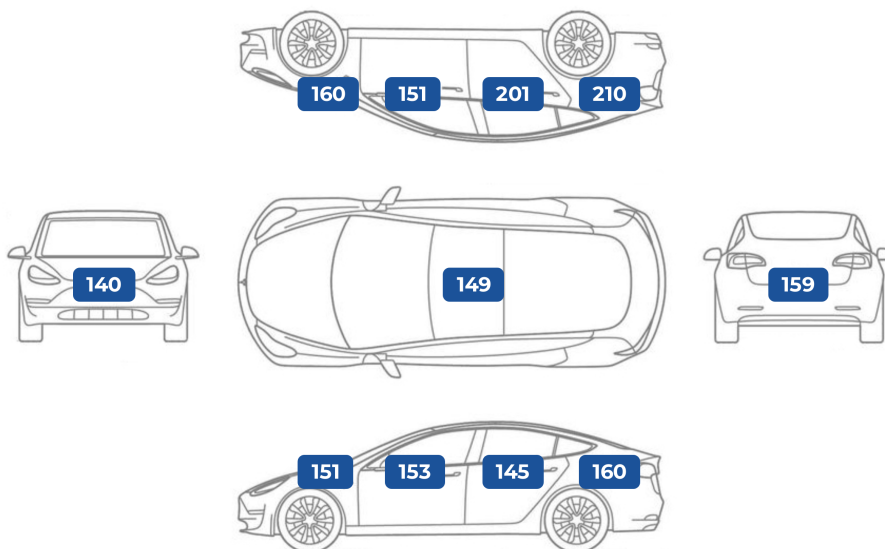
### Karosszéria festékvastagság (mikrométerben)

Szakvélemény: -
