Ford 116 Fiesta 1.1 Technology 63 kW

Évjárat
2018. 03.Teljesítmény
63 kW (85LE)Kilométeróra állás
124 073 kmÜzemanyag
BenzinSebességváltó
Manuális/kézi

360 PONTOS ÁTVIZSGÁLÁS EREDMÉNYE

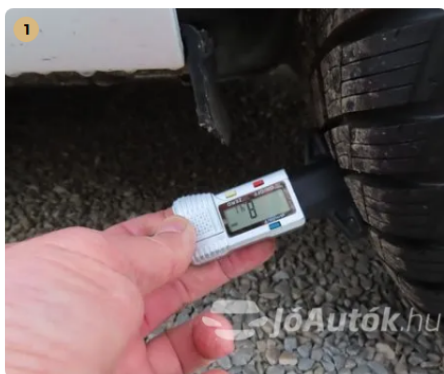
Új gumik

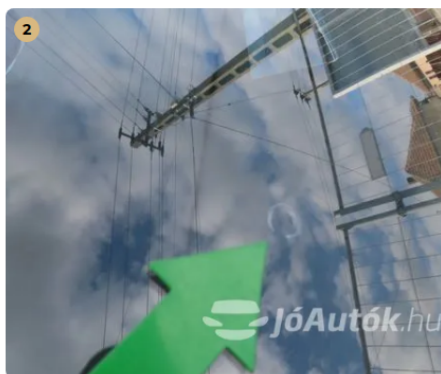
Első szélvédőn kavics felverődés

Érdemes javíttatni.
