BMW 420 420d (Automata) Gran Coupe 71.391 km! vezetett szervizkönyves. újszerű állapotban 140 kW

Évjárat
2019. 02.Teljesítmény
140 kW (190LE)Kilométeróra állás
71 391 kmÜzemanyag
DízelSebességváltó
Triptonik

360 PONTOS ÁTVIZSGÁLÁS EREDMÉNYE

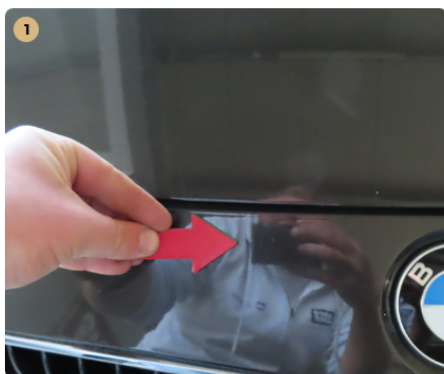
⚠ első lökhárító

Apró kavics felverődések

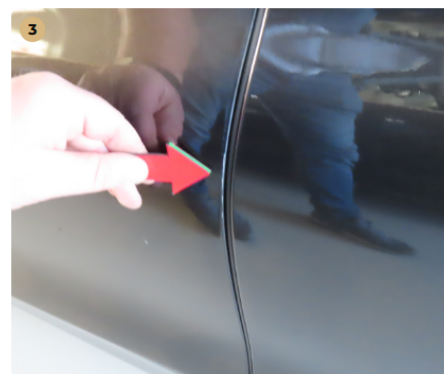
⚠ bal első ajtó

apró fénysérülés

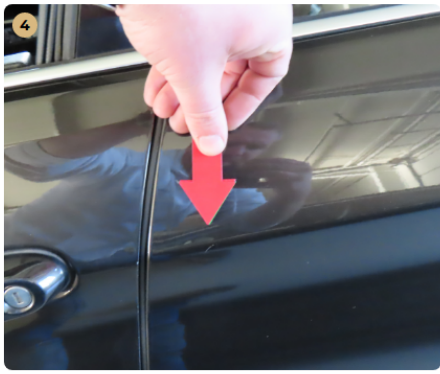
4 bal hátsó ajtó

karcok

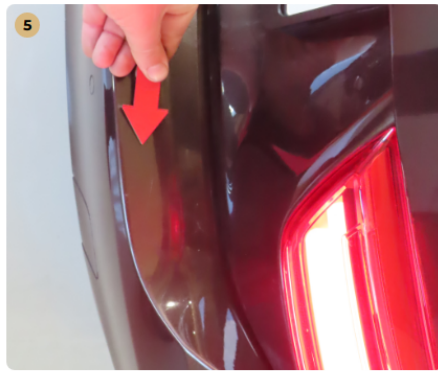
5 hátsó lökhárító

enyhén karcos

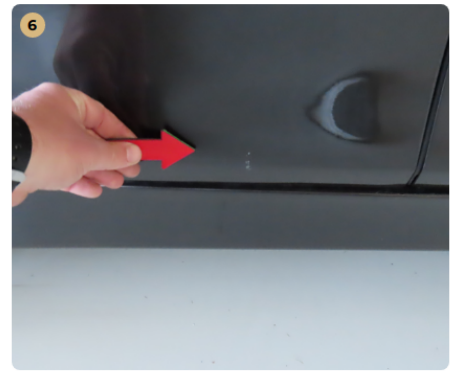
6 jobb első ajtó

apró fénysérülés

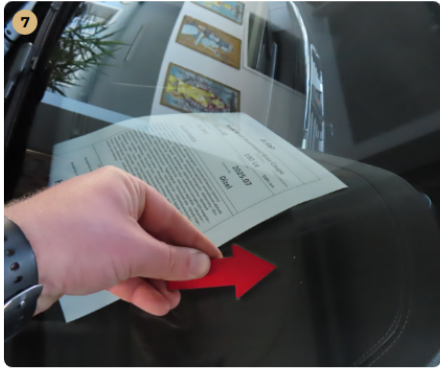
7 első szélvédő

apró kavics sérülések
