Nissan Leaf Acenta 40kWh Aut., 5 ajtó, 0 fokozatú fokozatmentes automata váltó 110 kW

Gyártási év:	2018. 01.	Első forgalomba helyezés:	2022. 01.
Első hazai forgalomba helyezés:	2022. 01.	Műszaki érvényes:	2025. 11.
Alvázszám:	SJNFAAZE1U0004735	Rendszám:	-
Szín:	-	Szervízkönyv:	-
Gyári kulcsok:	1 db	Másolt kulcsok:	0 db

360 PONTOS ÁTVIZSGÁLÁS EREDMÉNYE

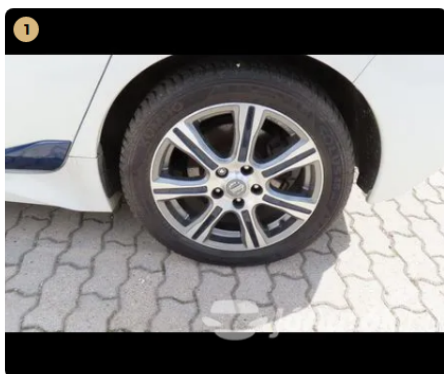
✓ alufelnik

gyári, jó állapotban

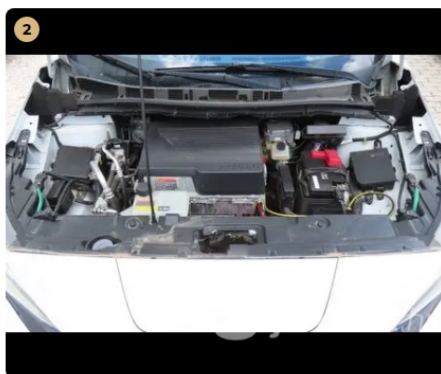
✓ villany motor, akkumulátorok

kitűnő állapotban

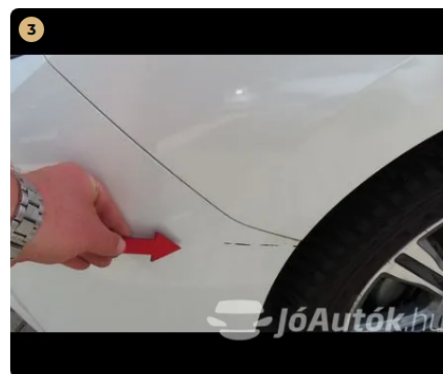
⚠ első vészháritó

horzsolások, fénysérülések

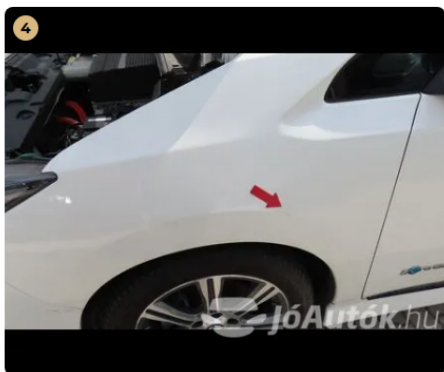
! bal első sárvédő

horpadás

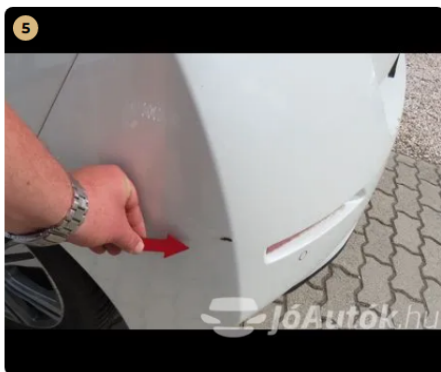
! hátsó véshárító

horzsolás, enyhe karcok
