Volvo S90 2.0 184 kW

Évjárat
2017. 08.Teljesítmény
184 kW (250LE)Kilométeróra állás
191 313 kmÜzemanyag
BenzinSebességváltó
Triptonik

360 PONTOS ÁTVIZSGÁLÁS EREDMÉNYE

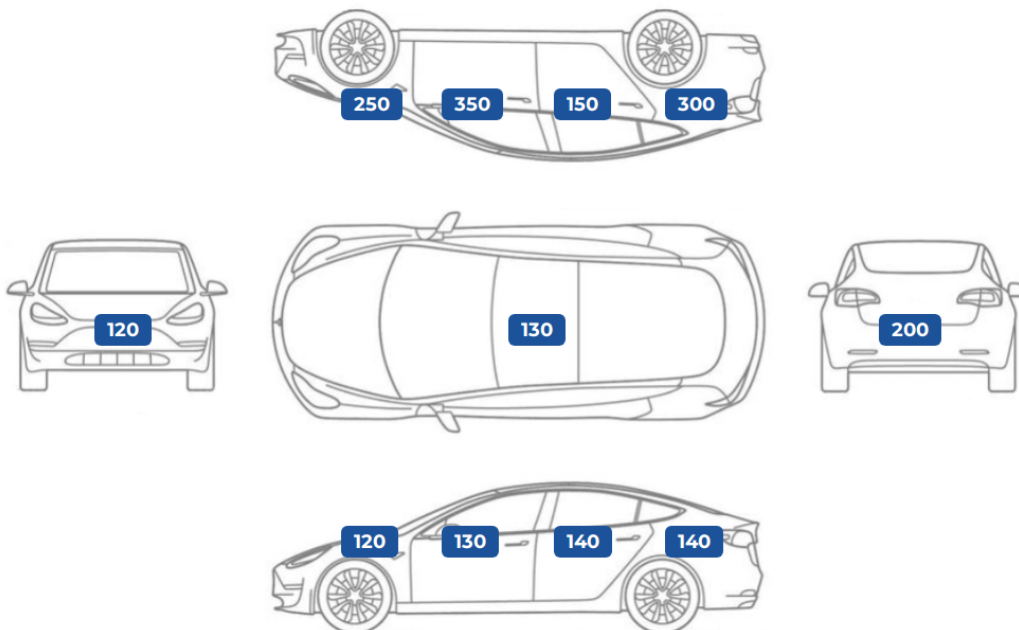
Karosszéria festékvastagság (mikrométerben)

Szakvélemény: a jármű jobb oldalán több elem is szakszerűen újra lett fényezve

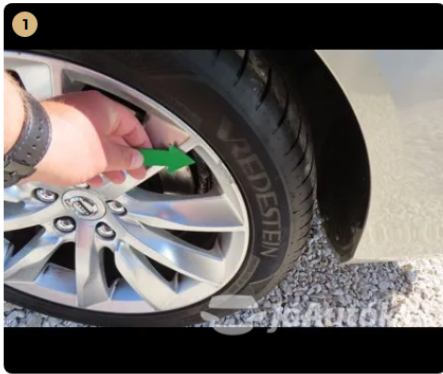
1 Felnik
Könnyűfém felnin patkázás nyomai láthatóak. bal első és bal hátsó felnin enyhe horzsolások

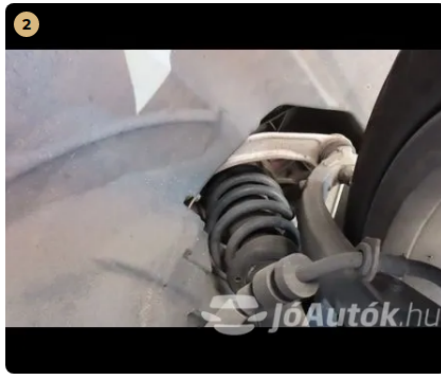
2 Futómű
A lengéscsillapítón olajfolyás nem észlelhető. -

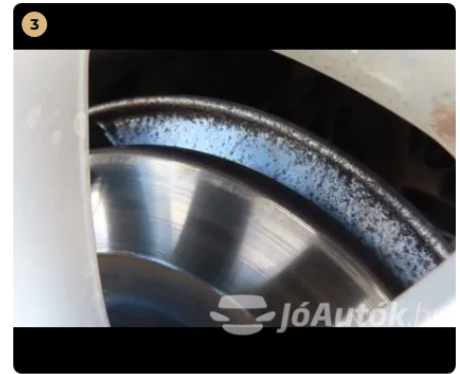
3 Fékrendszer
A féktárcsa megfelelő állapotban van. -

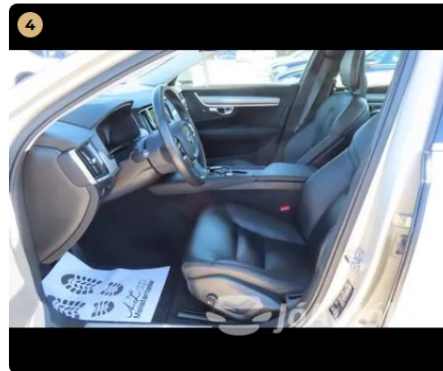
4 Kárpitozás és belső burkolatok
A bőr/alcantara kifogástalan állapotú. -

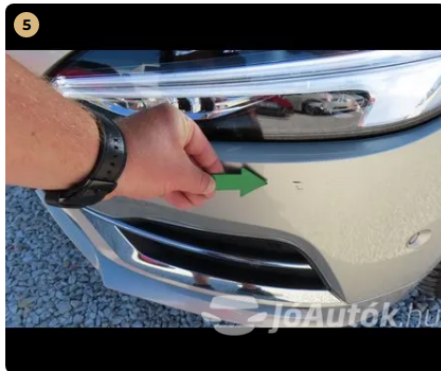
5 Külső karosszéria elemek
Az autó használatából eredő apró kavicsfelverődések, hajsza karcok láthatóak. első vészárítón apró kavics sérülések találhatóak

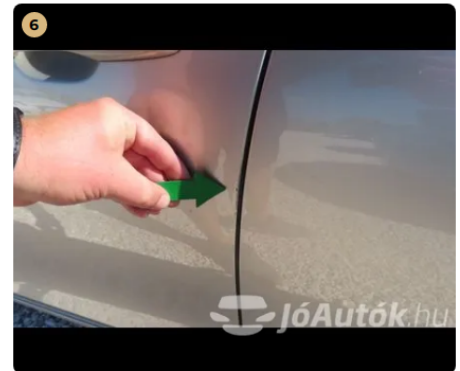
6 Külső karosszéria elemek
Egyéb fénysérülés található

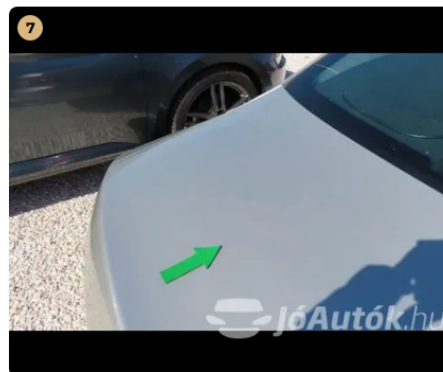
7 Külső karosszéria elemek
Egyéb apró horpadás, fénysérülés

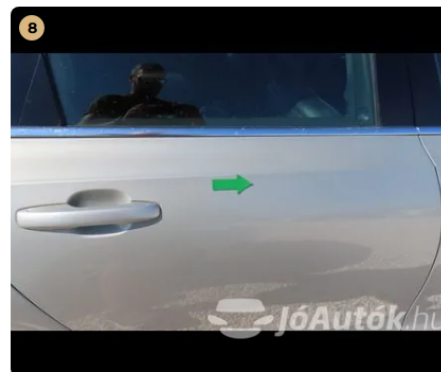
8 Külső karosszéria elemek
Egyéb apró horpadás

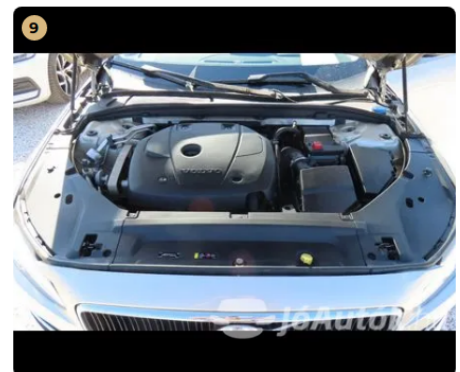
9 Motor
A hűtőfolyadék szintje megfelelő. -

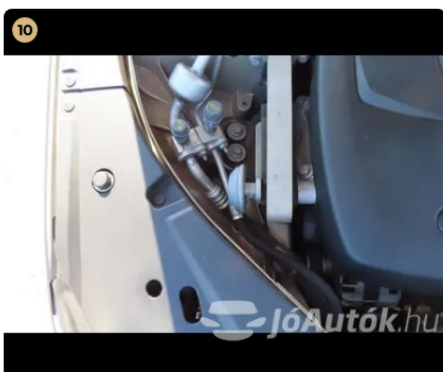
10 Utascella és gyűrődő zónák
A nyúlványokon külsérelmi nyomok nem találhatóak. -

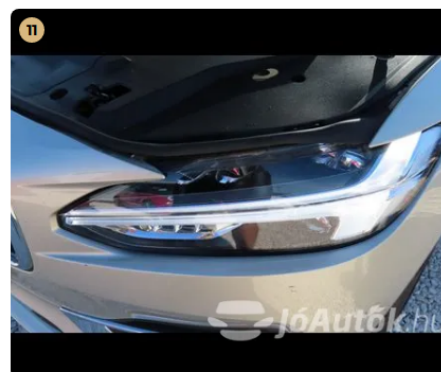
11 Világítás
Az első fényszórók nem sérültek. -
