Audi A4 Avant 35 TDI Design S-tronic 110 kW

Évjárat 2019. 07.	Teljesítmény 110 kW (150LE)	Kilométeróra állás 54 000 km	Üzemanyag Dízel	Sebességváltó Automata
----------------------	--------------------------------	---------------------------------	--------------------	---------------------------

Jármű azonosító adatai

Gyártási év:	2019. 07.	Első forgalomba helyezés:	2024. 02.
Első hazai forgalomba helyezés:	2024. 02.	Műszaki érvényes:	2026. 02.
Alvászám:	wauzzzf41ka097957	Rendszám:	-
Szín:	Fekete	Szervízkönyv:	-
Gyári kulcsok:	2 db	Másolt kulcsok:	- db

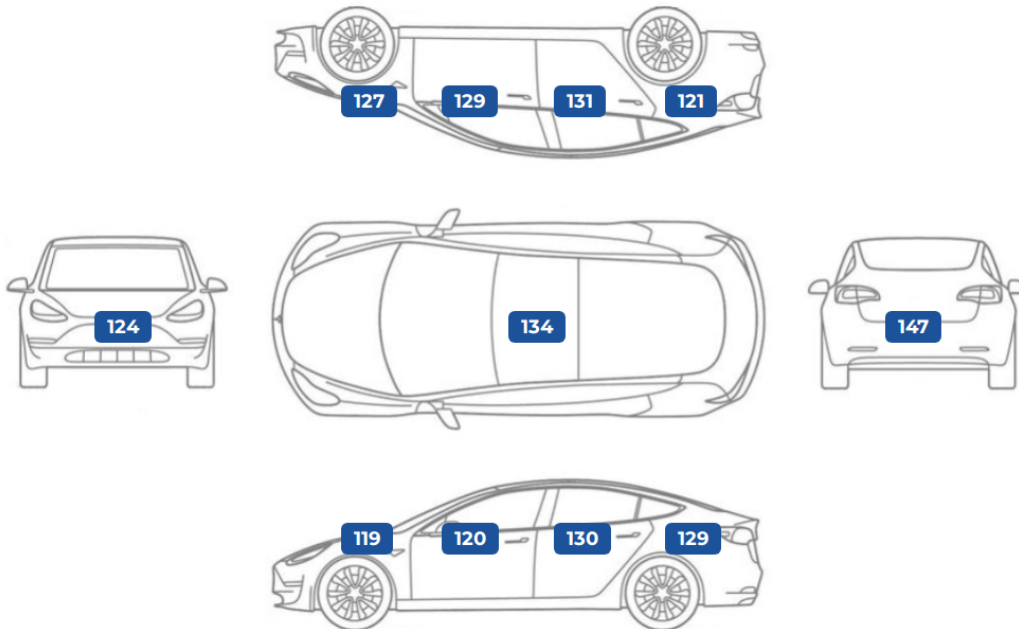
Karosszéria festékvastagság (mikrométerben)

Szakvélemény: A mért értékek alapján eredeti fényezésű gépjármű.

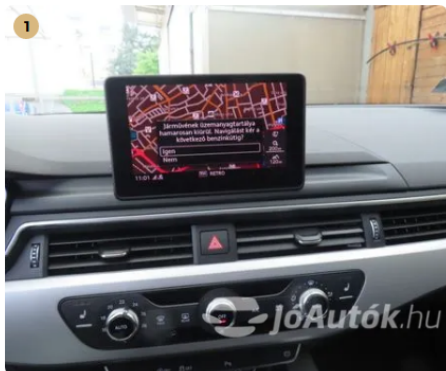
1 **Elektromos berendezések**
Műszerfalenyek megfelelően működnek. -

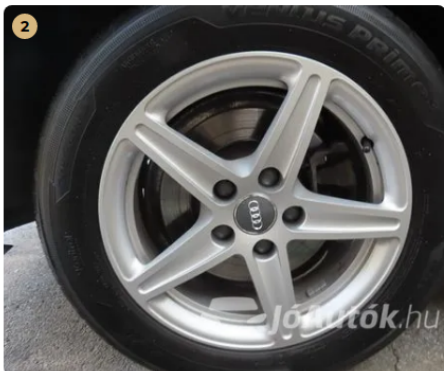
2 **Felnik**
Könnyűfém felni gyári. -

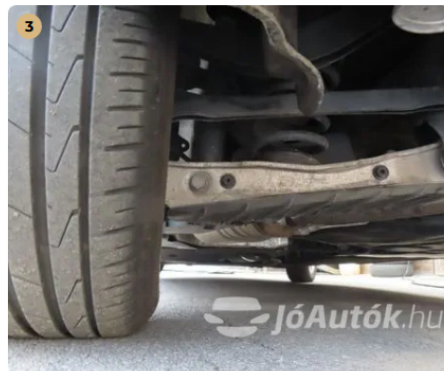
3 **Futómű**
A lengéscsillapítón olajfolyás nem észlelhető. -

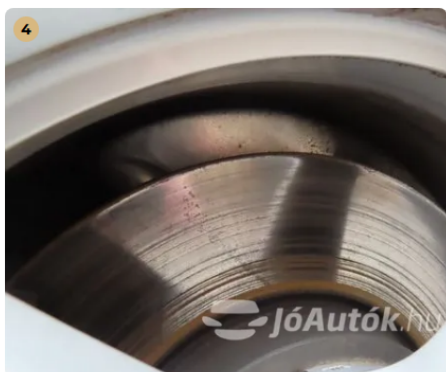
4 **Féktrendszer**
A féktárcsa megfelelő állapotban van. -

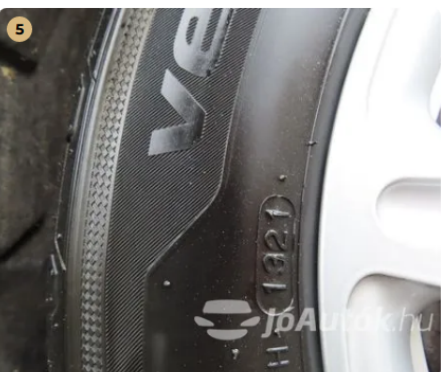
5 **Gumiabroncsok**
A gumi oldalfalán, szálszakadás jele (dudor) nem található. -

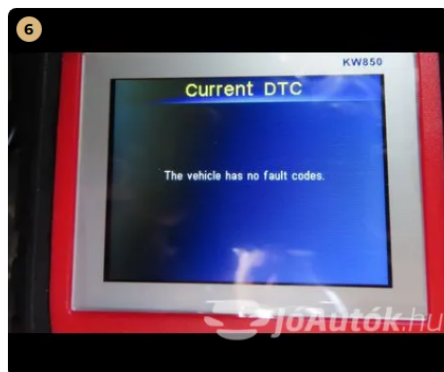
6 **Hibakód kiolvasása**
Számítógépes kiolvasás során nem találtam hibát. -

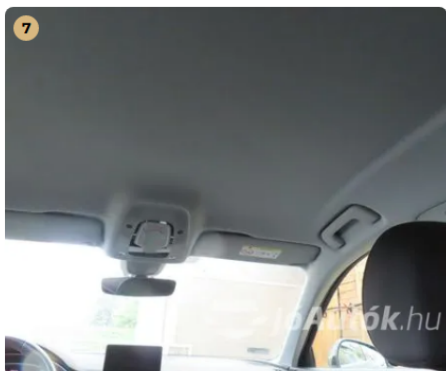
7 **Kárpitozás és belső burkolatok**
Tetőkárpit újszerű. -

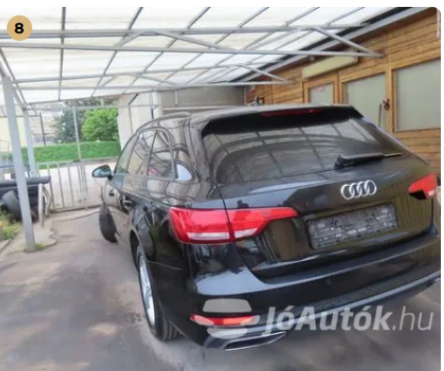
8 **Külső karosszéria elemek**
Műanyag lökhárítókön szemrevételezés alapján javításra utaló nyom nem látható. -

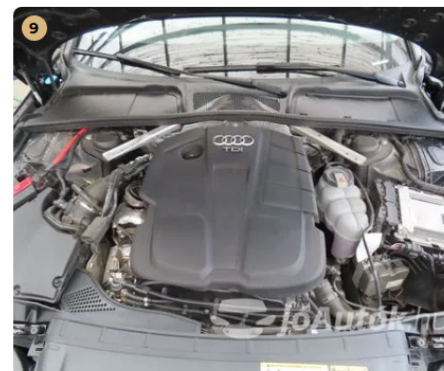
9 **Motor**
Motortérben olajfolyás nem látható. -

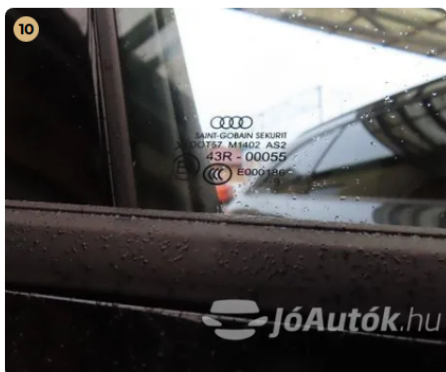
10 **Szélvédők, üvegek**
Az első szélvédőn látható sérülés nincs. -

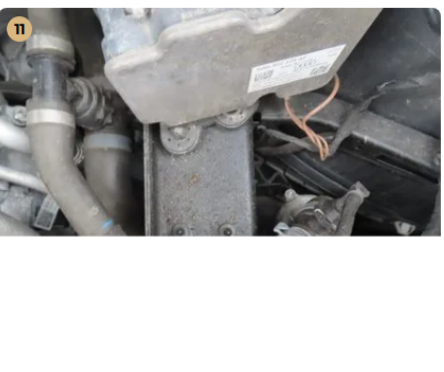
11 **Utascella és gyűrődő zónák**
A nyúlványokon külsérelmi nyomok nem

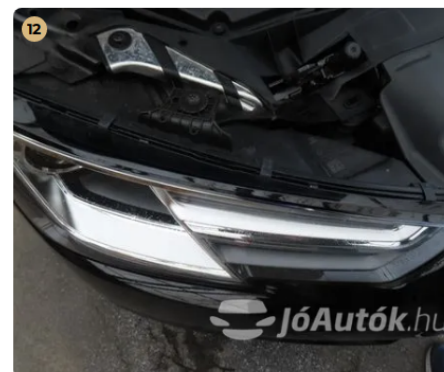
12 **Világítás**
Az első fényszórók nincsenek bemattulva. -
