Volvo S90 S90 2.0 D 140 kW

| Évjárat 2017. 12. | Teljesítmény 140 kW (190LE) | Kilométeróra állás 104 043 km | Üzemanyag Dízel | Sebességváltó Triptonik |

360 PONTOS ÁTVIZSGÁLÁS EREDMÉNYE

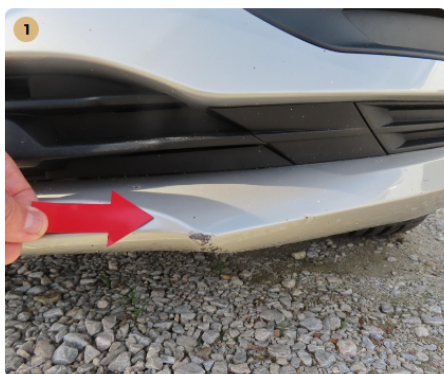
⚠ első lökhárító

karcos
