Mercedes-Benz C 160 C 300 EQ Boost 9G-TRONIC 190 kW

360 PONTOS ÁTVIZSGÁLÁS EREDMÉNYE

Állapotfelmérés dátuma	2024. 03. 22.	Állapotfelmérő cég neve	Net Mobilitás Zrt.
Székhely	1055 Budapest, Honvéd utca 20.	Adószám	25575251-2-41.

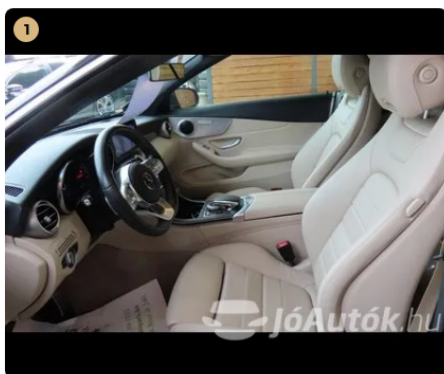
✓ **belső kárpitozás, ülések**
kiváló állapotban

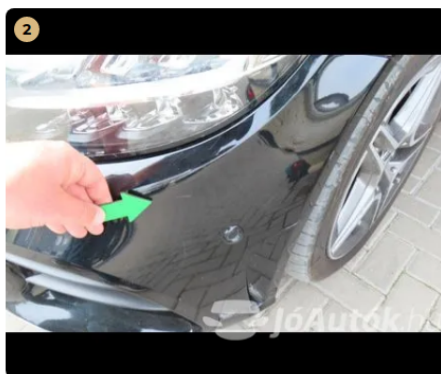
⚠ **első vészháritó és motorháztető**
apró kavics sérülések

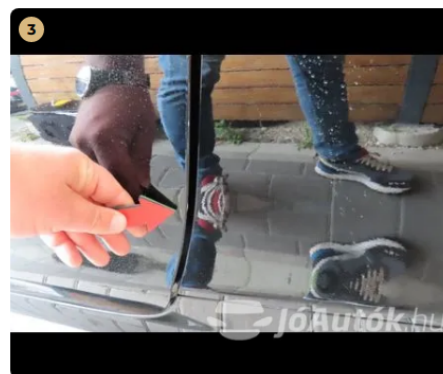
⚠ **bal első ajtó**
fény sérülés
