Volkswagen Tiguan 2.0 TDI SCR R-Line 4Motion DSG, 5 ajtó, 7 fokozatú duplakuplungos automata váltó 147 kW

- 360 pontos állapotfelmérésen átesett jármű
- JóAutók.hu független műszaki szakértője által átvizsgálva
- Minden említésre méltó eltérés képpel és szöveggel dokumentálva
- Akár 3 év garanciával

Állapotfelmérés dátuma	2024. 04. 16.	Állapotfelmérő cég neve	Net Mobilitas Zrt.
Székhely	1055 Budapest, Honvéd utca 20. Adószám		25575251-2-41.

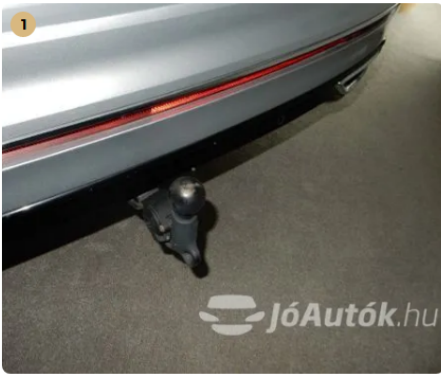
✓ Vonóhorgos

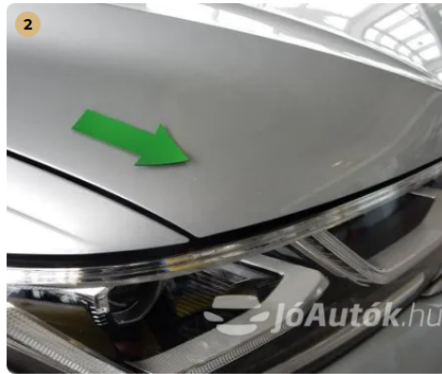
⚠ Kavicsnyomok a motorháztetőn

Megjegyzés: a fém alkatrészek fényezésén „fémig áthatolt” esztétikai sérülések javítása a későbbi korrodálódás elkerülése érdekében javasolt. Egyszerű kavicsfelverődések javítása újrafényezés helyett festék boltban kapható ecsetelővel javasolt.

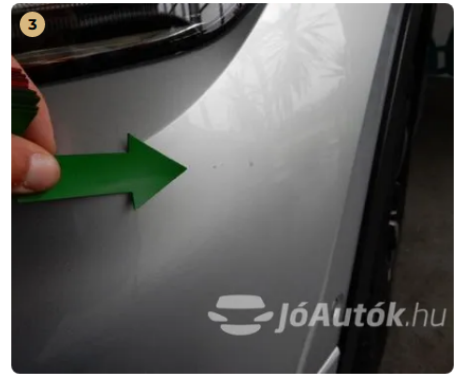
⚠ Kavicsnyomok az első lökhárítón

A lökhárítók műanyag felületén lévő esztétikai sérülések javítása a tulajdonos döntése, további problémát önmagukban nem okoznak.

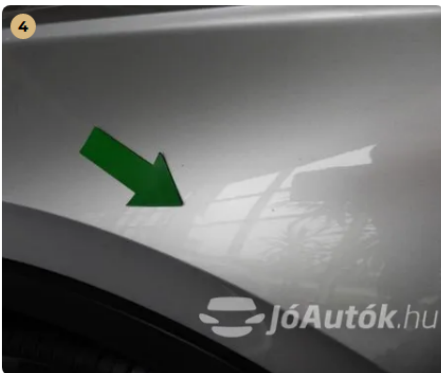
⚠ Bal első sárvédőn apró horpadás

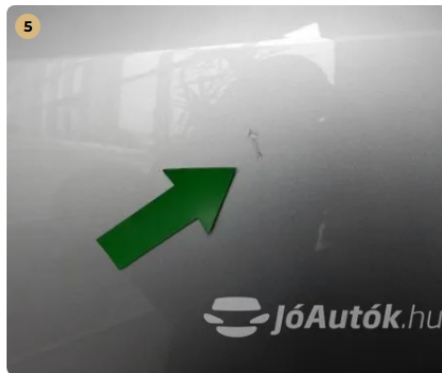
⚠ Bal első ajtón apró fényezés sérülés

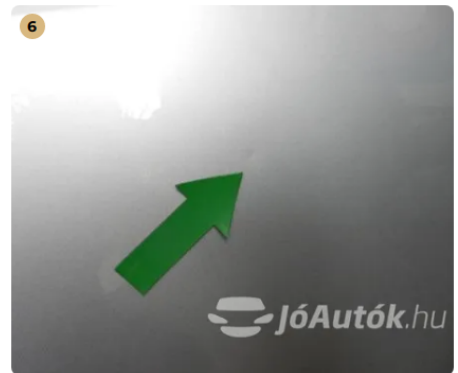
⚠ Bal első ajtón apró horpadás

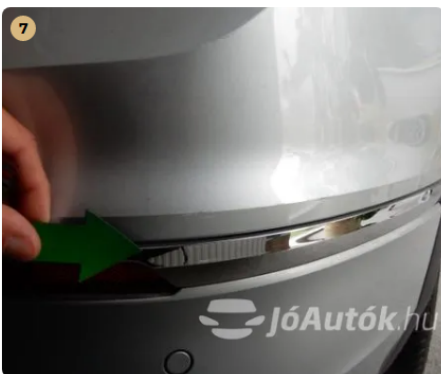
⚠ Hátsó lökhárítón kisebb horzsolás

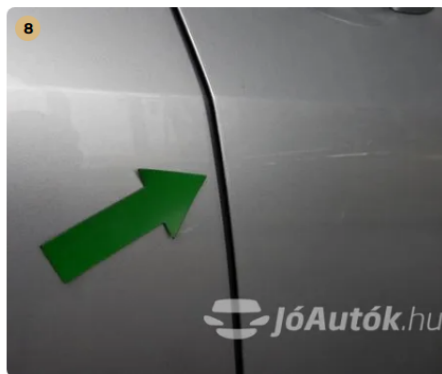
⚠ Jobb első ajtó peremen horzsolás
