Hyundai i30 i30 1.6 GDi Life 99 kW

360 PONTOS ÁTVIZSGÁLÁS EREDMÉNYE

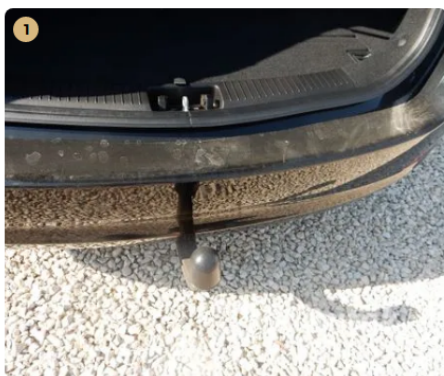
✓ Vonóhorgos az autó

Vonóhoroggal szerelt autó, ami egy későbbi

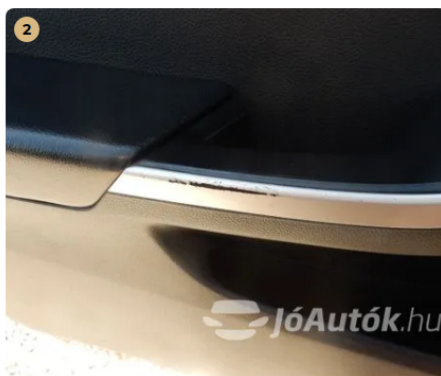
⚠ Kopás az ajtóbehúzázon

Sofőr oldali ajtóbehúzáson kopás látható

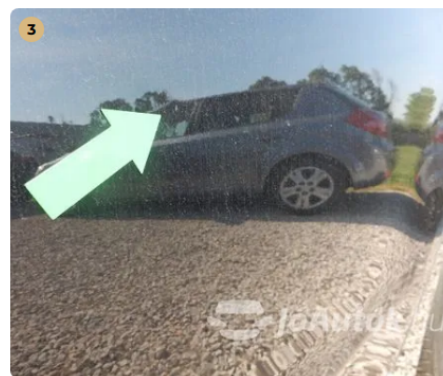
⚠ Apró horpadás a bal hátsó ajtón
