## BMW 520 520d Touring 140 kW

## 360 PONTOS ÁTVIZSGÁLÁS EREDMÉNYE

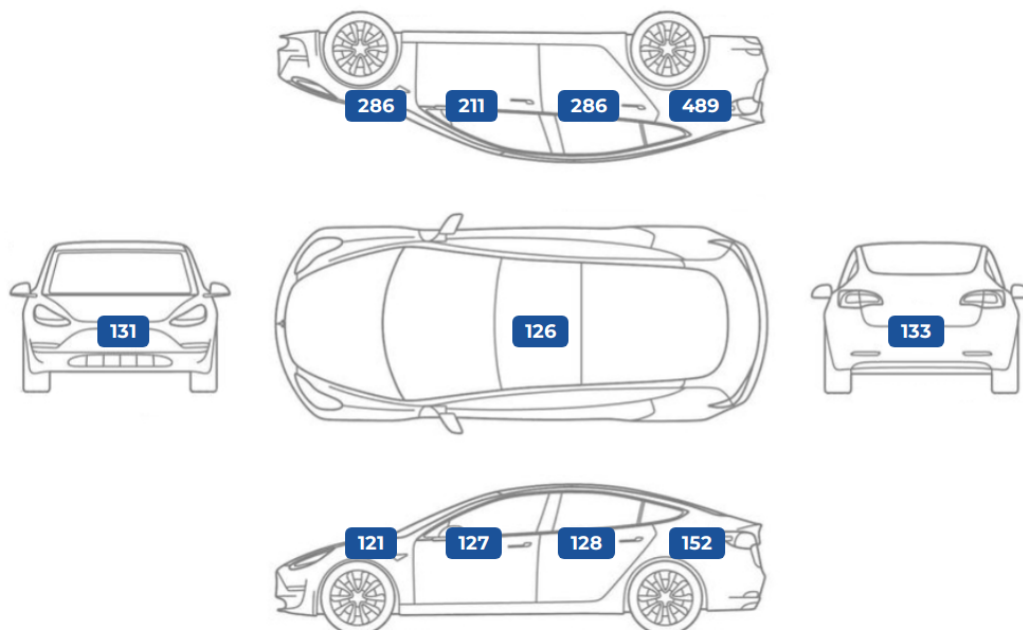
### Karosszéria festékvastagság (mikrométerben)

**Szakvélemény:** Az autó jobb oldala fényezve volt, a küszöbökönél mért értékek alapján arra lehet következtetni hogy szerkezeti sérülés nem történt.

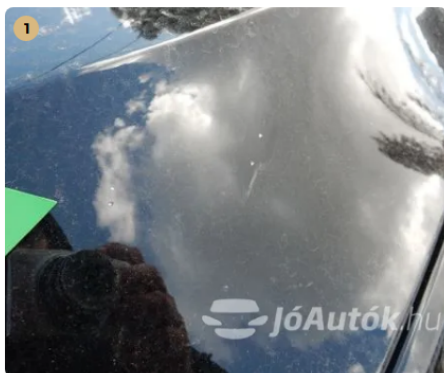
⚠ Apró kavicsnyomok a motorháztetőn  
Apró kavicsnyomok a motorháztetőn

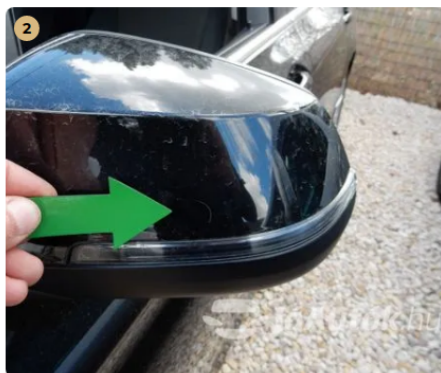
⚠ Karc a bal oldali tükrön  
Karc a bal oldali tükrön

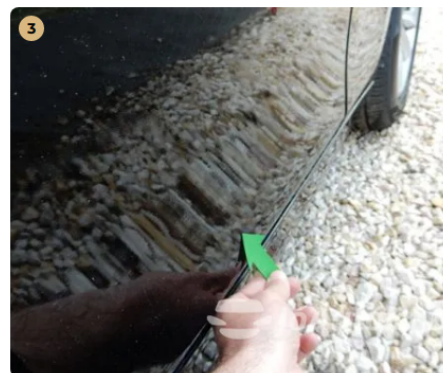
⚠ Karc a jobb első ajtón  
Karc a jobb első ajtón
