BMW 435 420d Sport 140 kW

360 PONTOS ÁTVIZSGÁLÁS EREDMÉNYE

Állapotfelmérés dátuma	2024. 02. 05.	Állapotfelmérő cég neve	Net Mobilitas Zrt.
Székhely	1055 Budapest, Honvéd utca 20. Adószám		25575251-2-41.

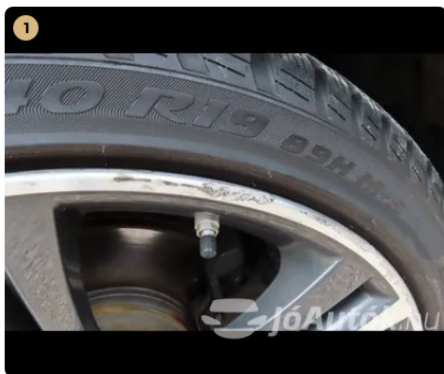
⚠ Bal első felni horzsolt

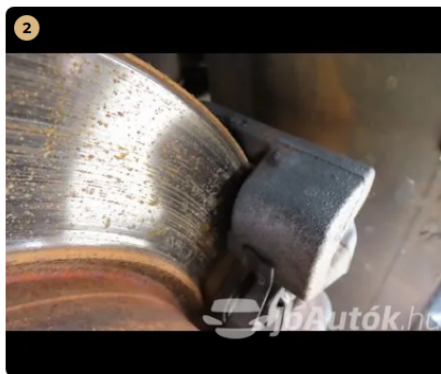
⚠ hátsó féktárcsák vállasak

Következő átvizsgálásnál cserélendők

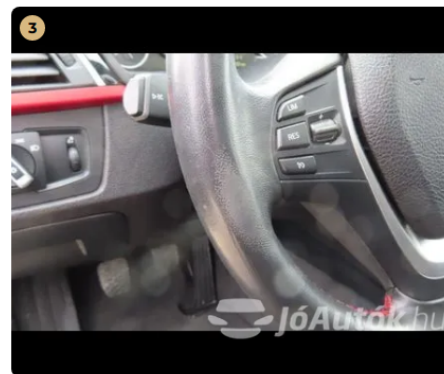
⚠ kormány kopott

esztétiakai sérülés, nem javasolt javítani
azonnal

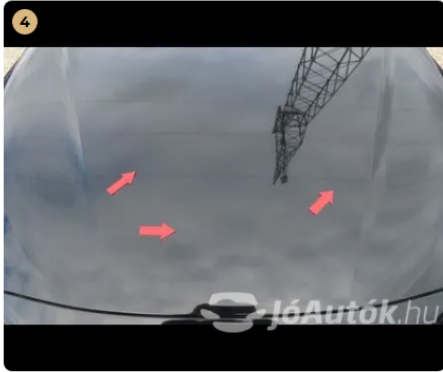
! kavics felverődések

Mindennapi használatból adódó
fényesérülések

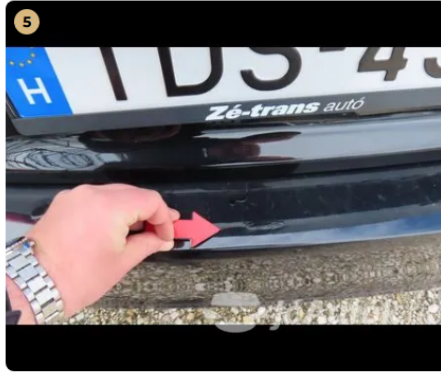
! hátsó vészfékítő karcos

mindennapi használatból adódó
