Toyota C-HR C-HR 1.2T Dynamic Comfort CVT GYÖNGYHÁZ BARNA! ÖSSZKERÉK 85 kW

Évjárat
2017. 05.

Kilométeróra állás
85 000 km

360 PONTOS ÁTVIZSGÁLÁS EREDMÉNYE

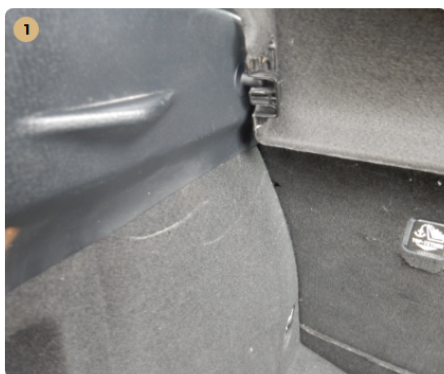
⚠ Csomagtartó
Karc a burkolaton

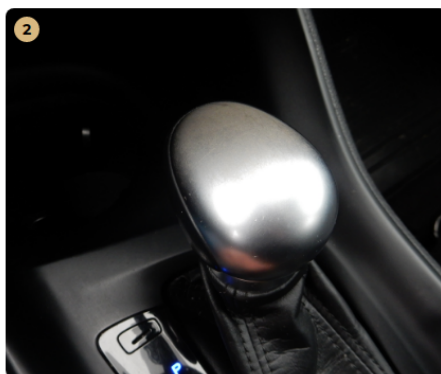
⚠ műszerfal
Kopás a váltógombon

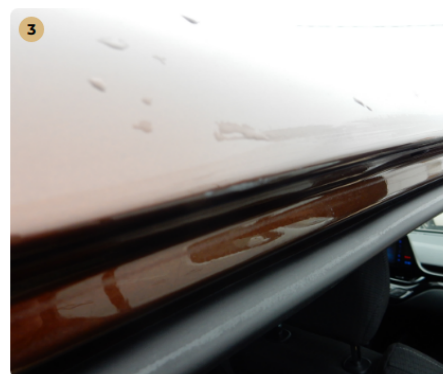
⚠ tető
Kopás a peremen

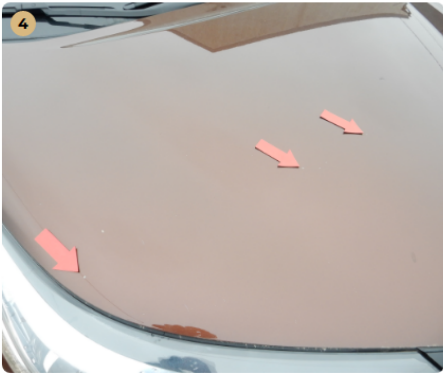
4 motorháztető

Kavicsnyomok több helyen

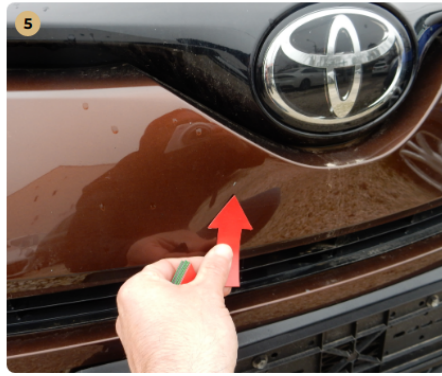
5 első lökhárító

Kavicsnyomok több helyen

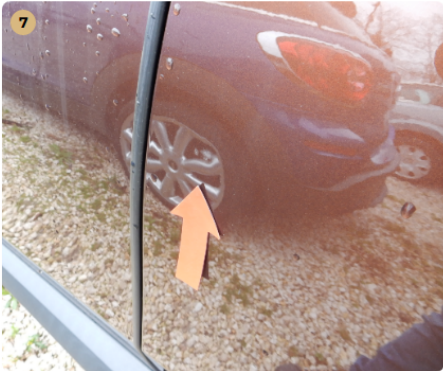
7 bal hátsó ajtó

Kisebb horzsolás

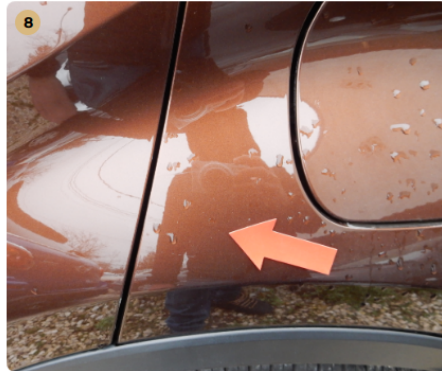
8 bal hátsó sárvédő

Kisebb horzsolás

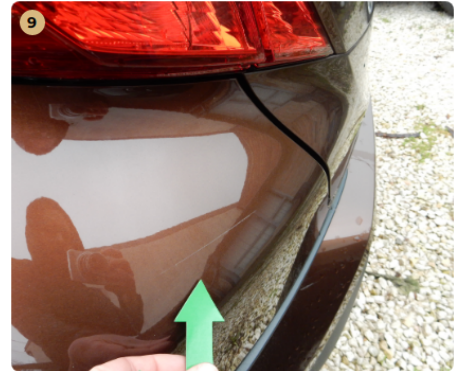
9 hátsó lökhárító

Karcolás

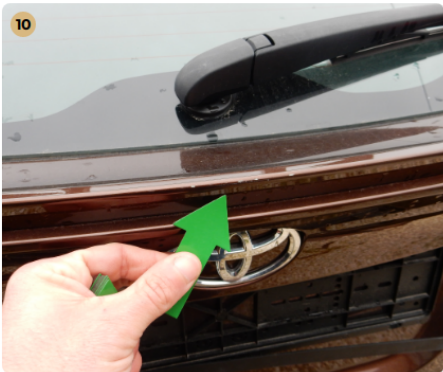
10 csomagtartótető

Sérülés a peremen

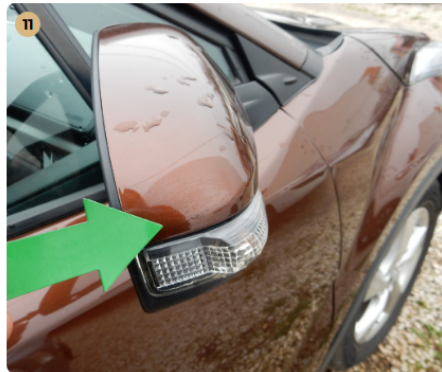
11 jobb első ajtó

Sérülés a tükrön

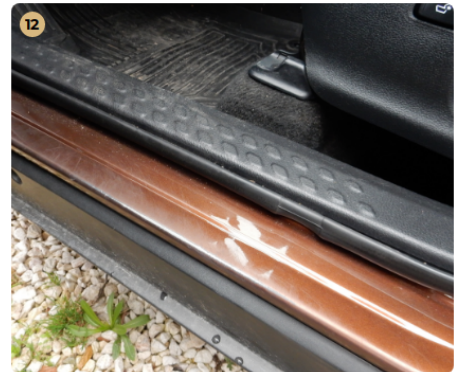
12 bal oldali küszöb

Kopás a küszöbön

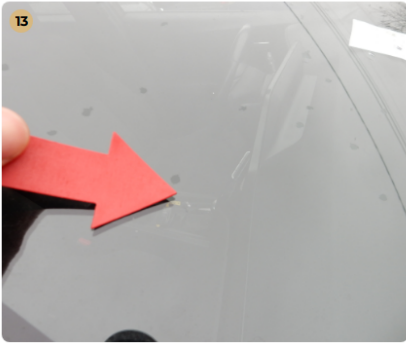
**első szélvédő**
Kavicsnyomok
