Volkswagen Passat Variant 2.0 TDI BMT Highline DSG 110 kW

360 PONTOS ÁTVIZSGÁLÁS EREDMÉNYE

Állapotfelmérés dátuma	2024. 03. 26.	Állapotfelmérő cég neve	Net Mobilitas Zrt.
Székhely	1055 Budapest, Honvéd utca 20.	Adószám	25575251-2-41.

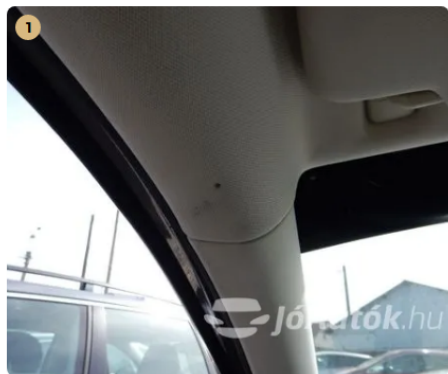
⚠️ Apró hiba az "A" oszlopnál a tetőkárpiton

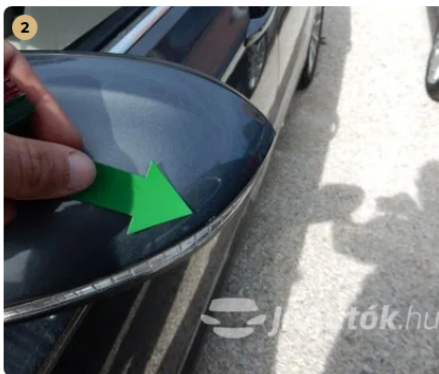
⚠️ Apró horzsolás a bal tükörházon

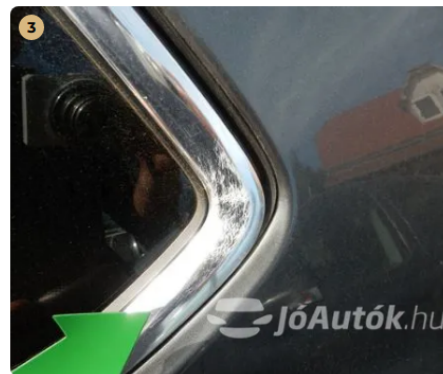
⚠️ Karcok a díszlécen

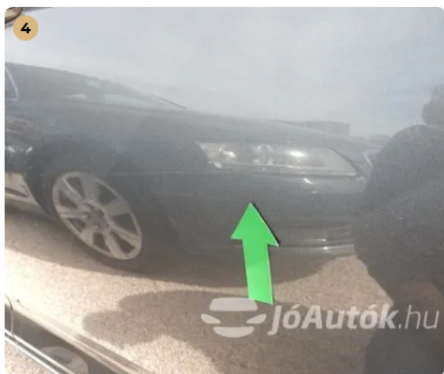
⚠ Horzsolás a hátsó lökhárítón
