## Kia EV6 EV6 77,4kWh Air 168 kW

## 360 PONTOS ÁTVIZSGÁLÁS EREDMÉNYE

Állapotfelmérés dátuma	2024. 03. 19.	Állapotfelmérő cég neve	Net Mobilitás Zrt.
Székhely	1055 Budapest, Honvéd utca 20. Adószám		25575251-2-41.

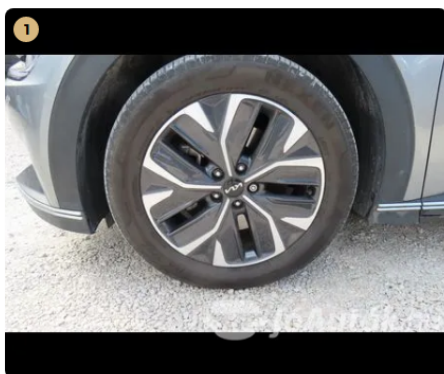
### ✓ alufelnik

hibátlan állapotúak

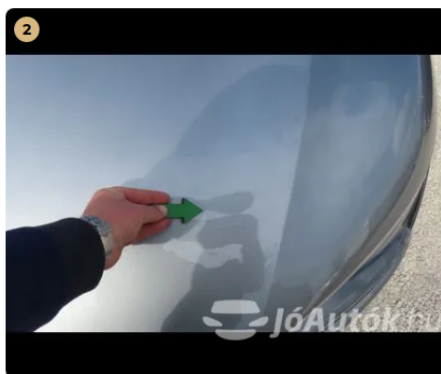
### ⚠ motorháztető

kavics sérülések

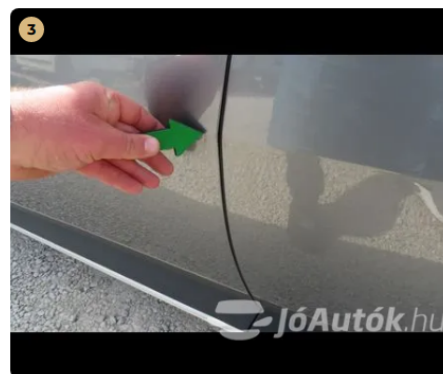
### ⚠ bal első ajtó

fénysérülés
