Volkswagen Golf VII GOLF VII 1.5 TSI ACT BMT Comfortline THM 5,9%-tól! - Mo-i - TÖRÉSMENTES - ergoActive - ALCANTARA! 96 kW

Évjárat
2018. 01.

Kilométeróra állás
82 804 km

360 PONTOS ÁTVIZSGÁLÁS EREDMÉNYE

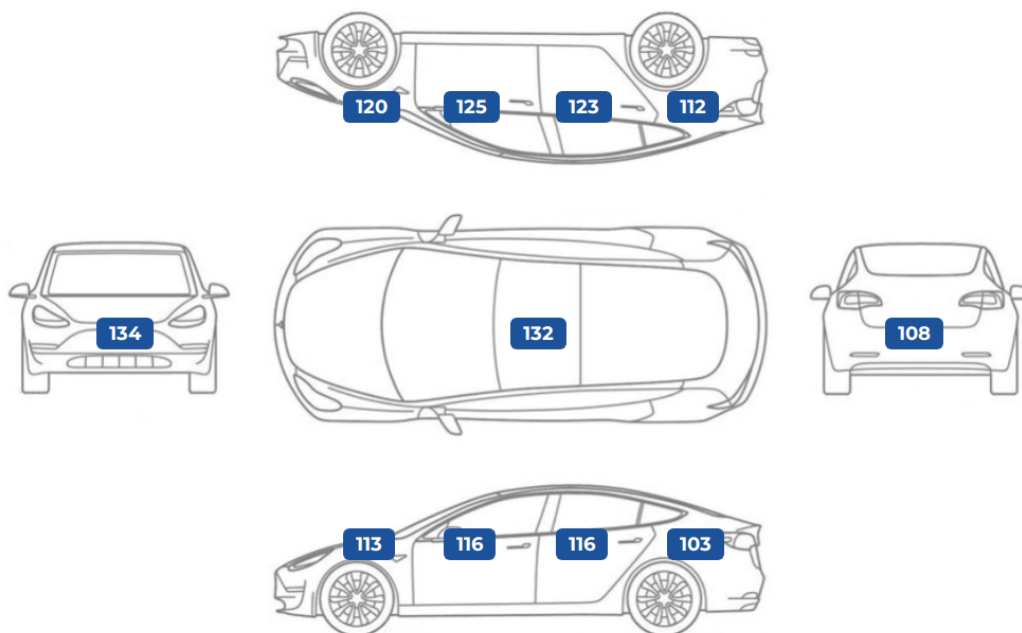
Karosszéria festékvastagság (mikrométerben)

Szakvélemény: A mért értékek alapján eredeti fényezésű!

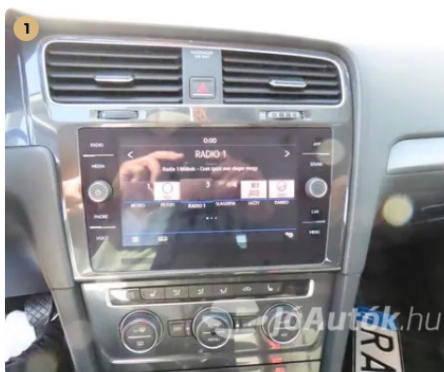
led kijelző

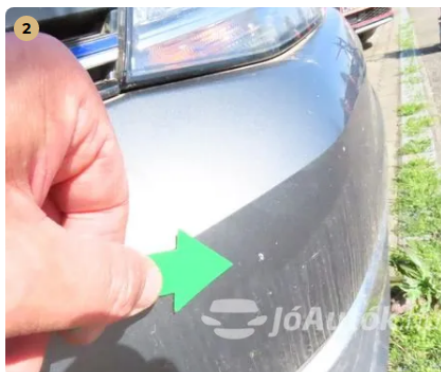
Első lökhárítón kavicsleverődés javítani nem

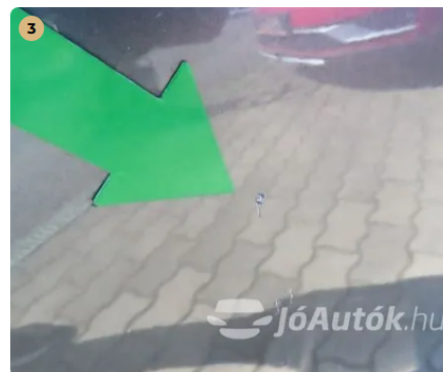
Bal első ajtó ki karc.
