Mazda Mazda 3 Mazda 3 Sport 2.0 Revolution 88 kW

Évjárat 2018. 06.	Teljesítmény 88 kW (120LE)	Kilométeróra állás 82 000 km	Üzemanyag Benzin	Sebességváltó Manuális/kézi
----------------------	-------------------------------	---------------------------------	---------------------	--------------------------------

360 PONTOS ÁTVIZSGÁLÁS EREDMÉNYE

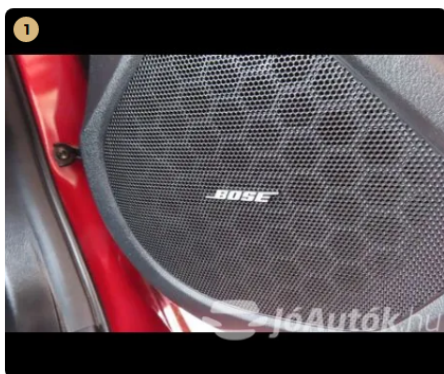
✓ felszereltség

a jármű nagyon jól extrázott

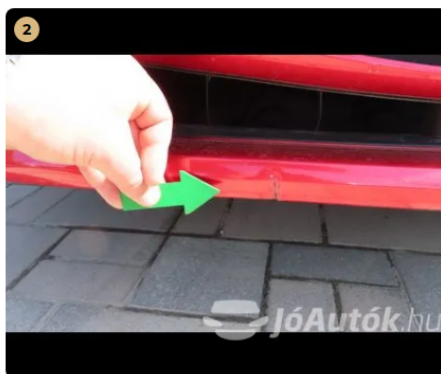
⚠ első vészháritó

horpadás

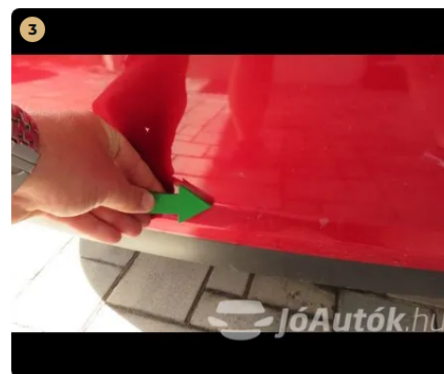
⚠ hátsó vészháritó

lakk hiba, fény sérülés

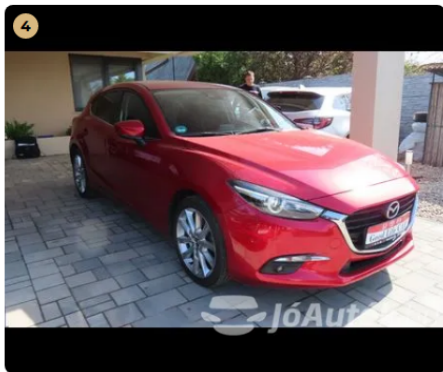
✓ fényezés

kiváló állapotban
