Ford Transit Tourneo Courier 1.5 TDCi Trend 55 kW

Évjárat
2015. 04.Teljesítmény
55 kW (75LE)Kilométeróra állás
116 296 kmÜzemanyag
DízelSebességváltó
Manuális/kézi

360 PONTOS ÁTVIZSGÁLÁS EREDMÉNYE

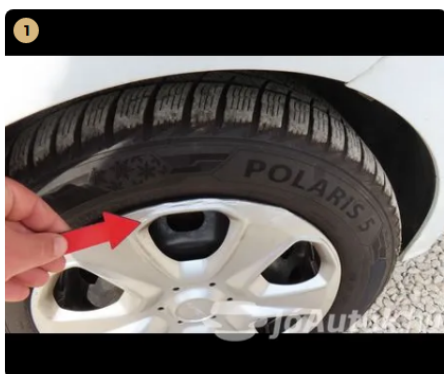
! jobb első dísztarcsa

horzsolt

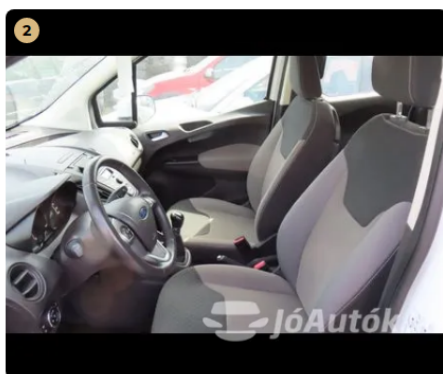
✓ belső karpitozás

kiváló állapotban

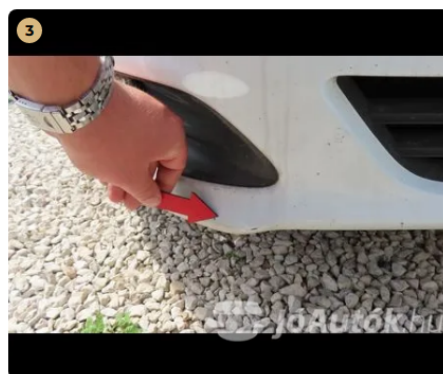
! első vesznarító

horzolás és kavics sérülések

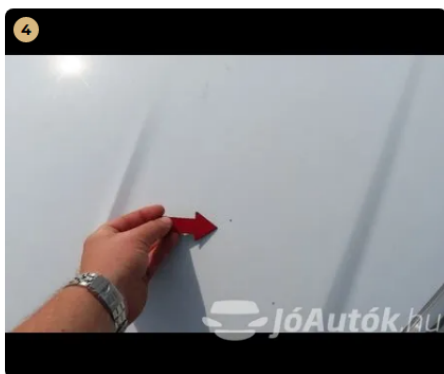
! motorháztető

kavics sérülés

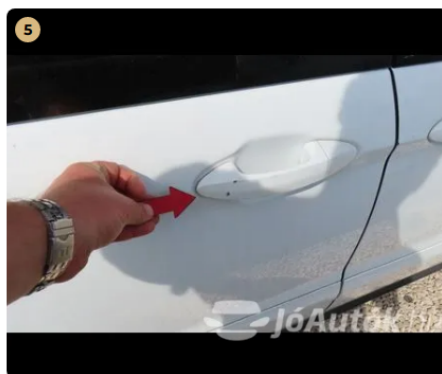
! jobb oldali tolóajtó kilincs

fénysérülés

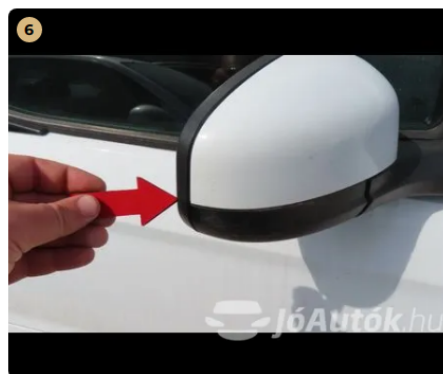
! jobb oldali visszapillantó tükör burkolat

horzsolt

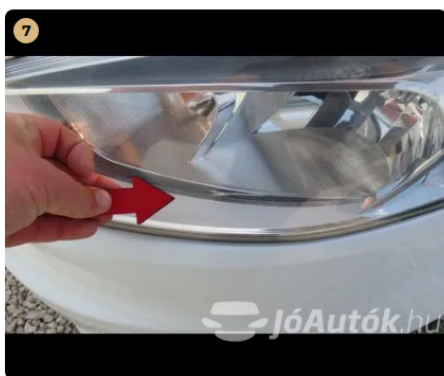
! bal első fényszóró

karcos
