## Ford 116 Kuga 1.5 EcoBoost ST-Line 110 kW

Évjárat  
2017. 12.Teljesítmény  
110 kW (150LE)Kilométeróra állás  
122 524 kmÜzemanyag  
BenzinSebességváltó  
Manuális/kézi

## 360 PONTOS ÁTVIZSGÁLÁS EREDMÉNYE

Állapotfelmérés dátuma	2024. 03. 19.	Állapotfelmérő cég neve	Net Mobilitas Zrt.
Székhely	1055 Budapest, Honvéd utca 20.	Adószám	25575251-2-41.

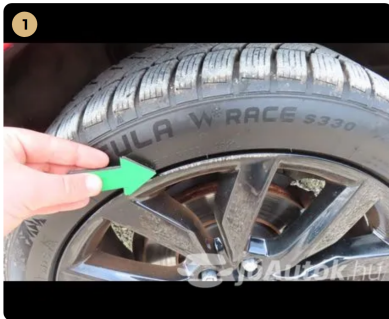
**1** jobb első felni  
horzsolt

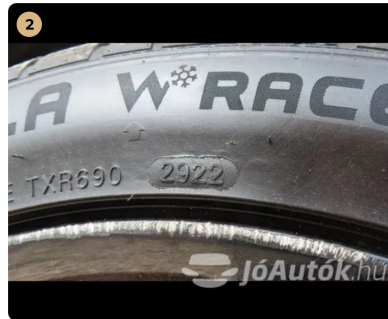
**2** első gumiabroncsok  
kiváló állapotúak

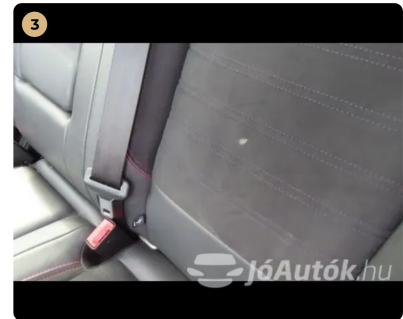
**3** hátsó ülés soron és vezető oldali első ülésen  
szennyeződés, apró lyuk

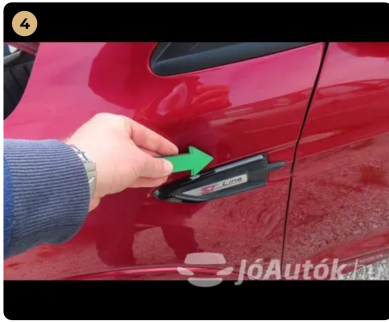
! **bal első sárvédő**  
fény sérülés

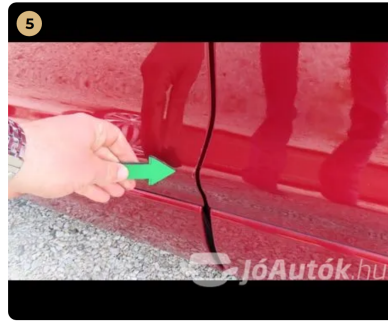
! **bal első ajtó**  
fény sérülés

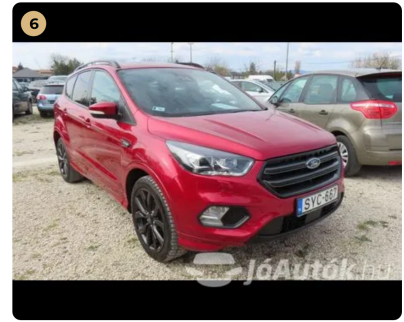
✓ **külső karosszéria fényezés**  
ST Line különleges fényezés szép állapotban

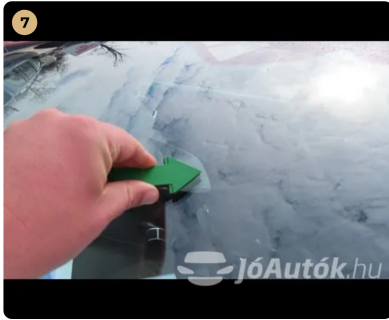
! **első szélvédő**  
kavics sérülések

Ha látótérben kívül van, annak javítása nem kötelező, de megfontolandó a későbbi problémák elkerülése érdekében (egy kavics felverődés a javítás hiányában tovább repedhet a látótérbe)
