## Audi Q7 SQ7 4.0 V8 TDI quattro Tiptronic ic 320 kW

Évjárat 2019. 02.	Teljesítmény 320 kW (435LE)	Kilométeróra állás 166 268 km	Üzemanyag Dízel	Sebességváltó Triptonik
----------------------	--------------------------------	----------------------------------	--------------------	----------------------------

## 360 PONTOS ÁTVIZSGÁLÁS EREDMÉNYE

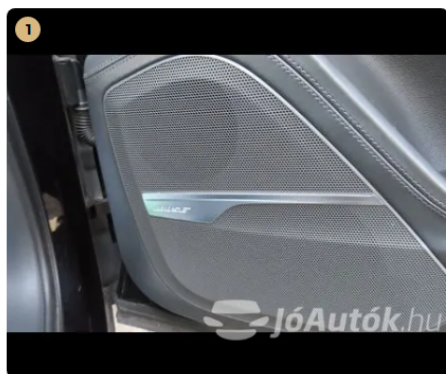
### ✓ audio rendszer

premium Bose hifi rendszer található az

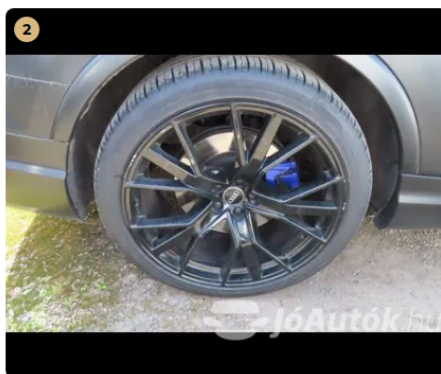
### ⚠ jobb hátsó és első felni

horzsolt

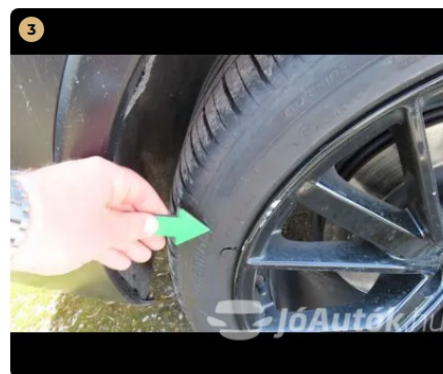
### ⚠ jobb hátsó és jobb első gumiabroncs

oldalafa ki van csípve

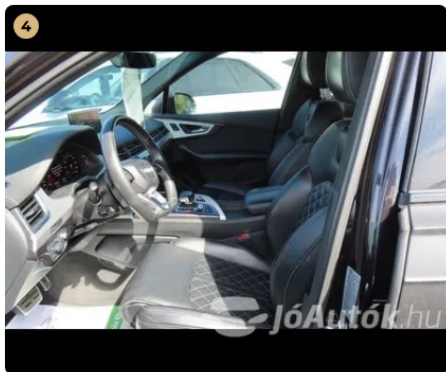
✓ **belső kárpitozás**  
kitűnő állapotban

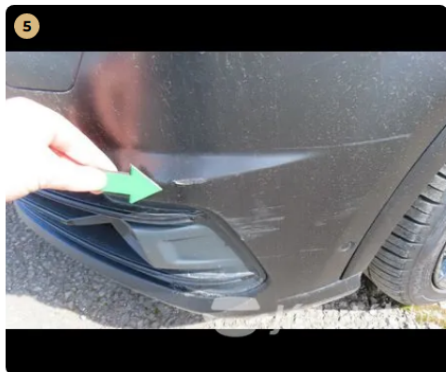
! **első vészháritó**  
horzsolt, fény sérült

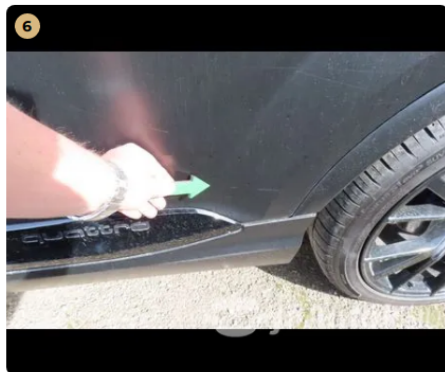
! **bal első és hátsó ajtón**  
enyhe karcok, apró fény sérülések

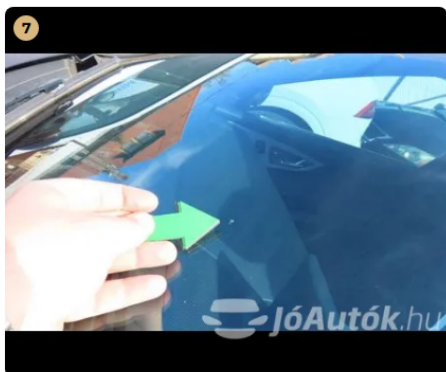
! **első szélvédő**  
kavics sérülések
