Mazda Mazda 3 Mazda 3 2.0 Revolution 88 kW

Évjárat 2016. 10.	Teljesítmény 88 kW (120LE)	Kilométeróra állás 44 200 km	Üzemanyag Benzin	Sebességváltó Manuális/kézi
----------------------	-------------------------------	---------------------------------	---------------------	--------------------------------

360 PONTOS ÁTVIZSGÁLÁS EREDMÉNYE

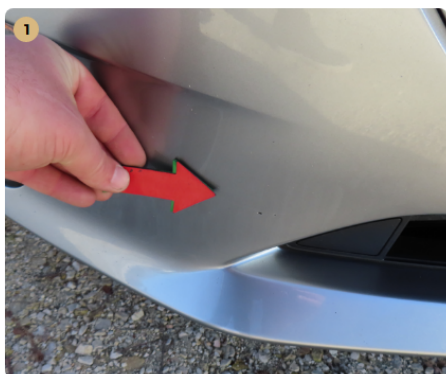
⚠️ első lökhárító
apró fénysérülések

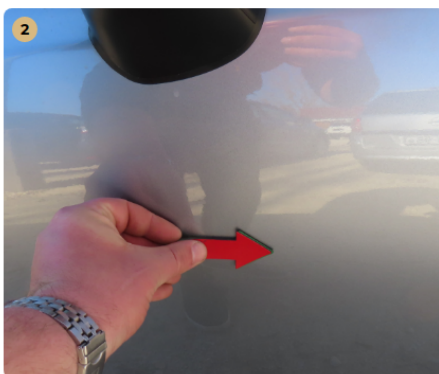
⚠️ jobb első ajtó
apró horpadás
