Opel Corsa E Corsa 1.4 Drive 66 kW

Évjárat
2016. 08.Teljesítmény
66 kW (90LE)Kilométeróra állás
156 713 kmÜzemanyag
BenzinSebességváltó
Manuális / kézi

SZAKVÉLEMÉNY

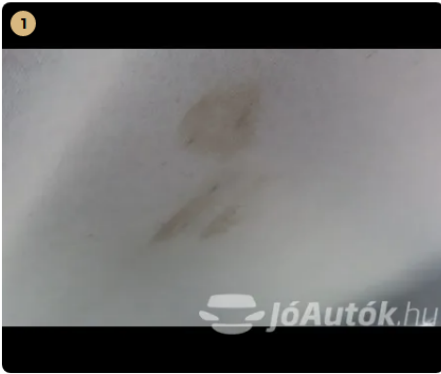
1 tetőkárpit
szennyezett

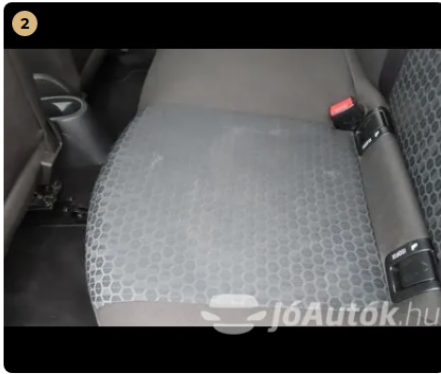
2 hátsó ülés sor
szennyezett

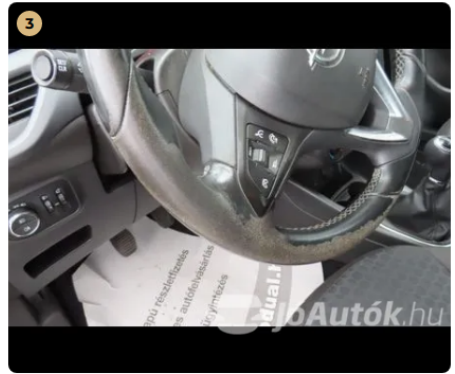
3 kormány
kopott

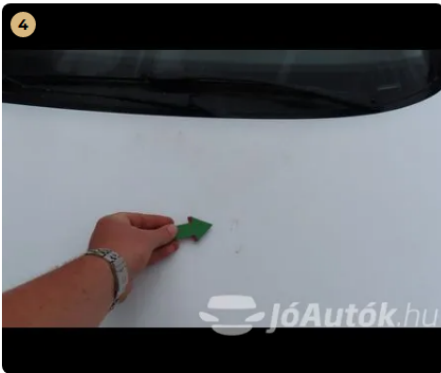
4 motorháztető
kavics sérülések

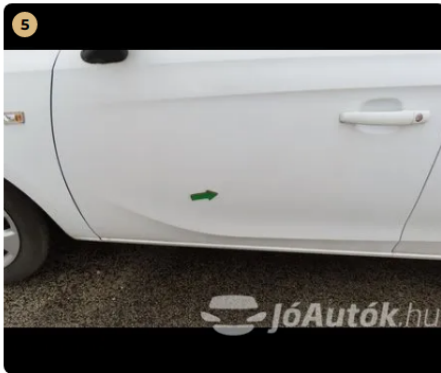
5 bal első ajtó
horpadások, fénysérülések

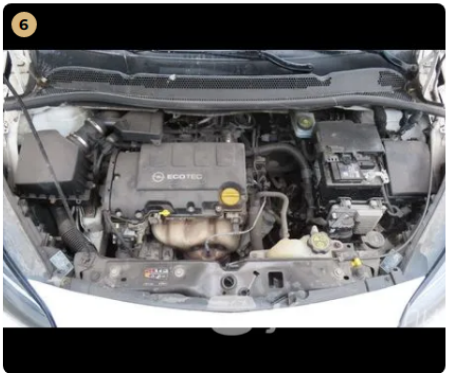
6 motor
szépen, egyenletesen jár, folyadék szintek megfelelőek

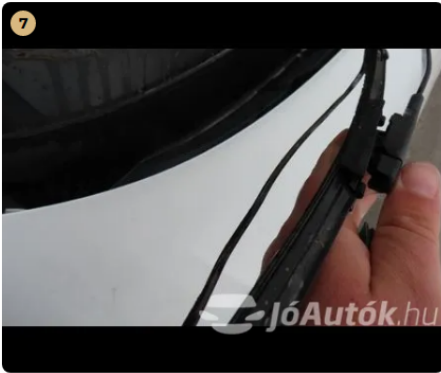
7 első és hátsó ablaktörlők
