Volkswagen Arteon 2.0 TDI SCR Elegance DSG, 5 ajtó, 7 fokozatú duplakuplungos automata váltó 110 kW

360 PONTOS ÁTVIZSGÁLÁS EREDMÉNYE

Állapotfelmérés dátuma	2024. 04. 16.	Állapotfelmérő cég neve	Net Mobilitas Zrt.
Székhely	1055 Budapest, Honvéd utca 20. Adószám		25575251-2-41.

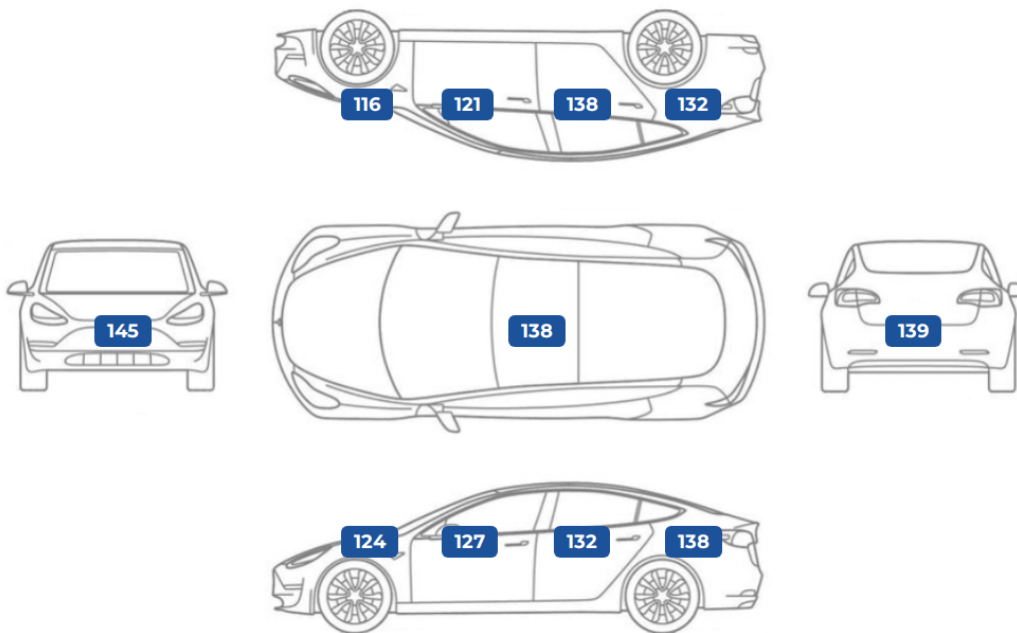
Karosszéria festékvastagság (mikrométerben)

Külső karosszéria elemek:	Korának megfelelő állapotban van.. A festékmérés során eltérő mértéket nem találtam. A karosszériaelemek csavarjain megbontás jele nem látszik. A karosszéria elemek közötti hézagok megfelelőek.
Kárpitozás és belső burkolatok:	Korának megfelelő állapotban van.. Az autó utastere újszerű, kopás mentes, újautó illat érezhető. Műszerfal újszerű állapotú. Tetőkárpit újszerű. A kormánykerék újszerű. A bőr/alcantara újszerű állapotú.
Felnik:	Futásának megfelelő állapotban van.. Könnyűfém felni gyári.

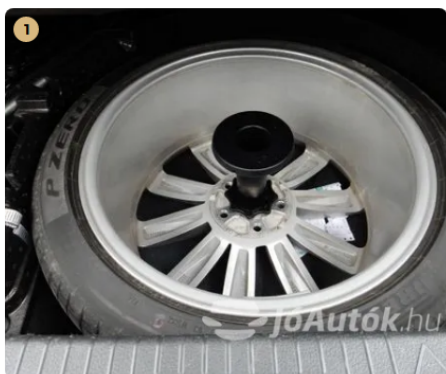
Teljes értékű pótkerék
