## Ford Kuga Kuga 2.5 PHEV Vignale CVT 112 kW

## 360 PONTOS ÁTVIZSGÁLÁS EREDMÉNYE

Állapotfelmérés dátuma	2024. 03. 20.	Állapotfelmérő cég neve	Net Mobilitas Zrt.
Székhely	1055 Budapest, Honvéd utca 20. Adószám		25575251-2-41.

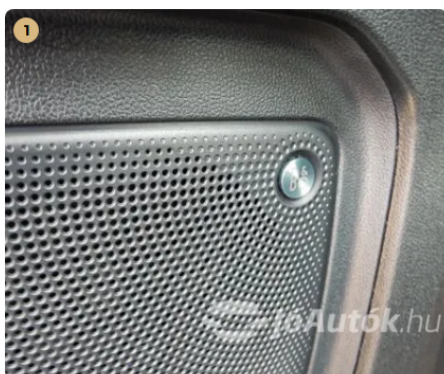
✓ **Magas felszereltségi szint**

Sok extra

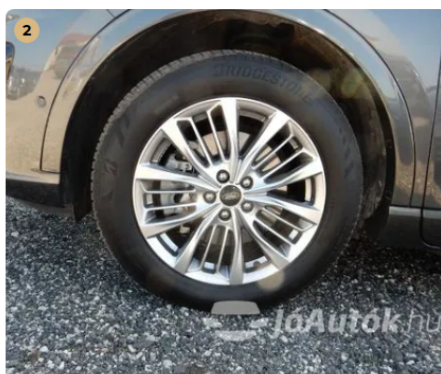
✓ **Szép sérülésmentes felnik**

Szép sérülésmentes felnik

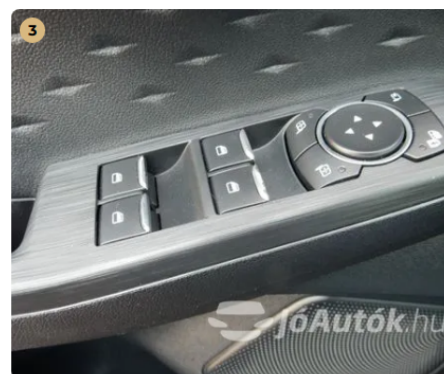
⚠ **Kopás az ablakemelő kapcsolón**

Használatból eredő kopás a kapcsolón

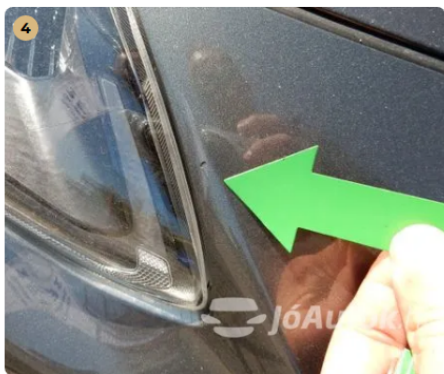
### ! Pár apró kavicsnyom az első lökhárítón

Pár apró kavicsnyom az első lökhárítón
