## Mercedes-Benz CLA 180 CLA 200 CDI d 100 kW

Évjárat  
2016. 03.Teljesítmény  
100 kW (136LE)Kilométeróra állás  
247 625 kmÜzemanyag  
DízelSebességváltó  
Manuális/kézi

## 360 PONTOS ÁTVIZSGÁLÁS EREDMÉNYE

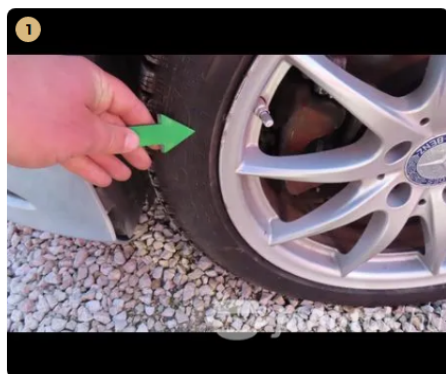
**felnik**  
horzsoltak

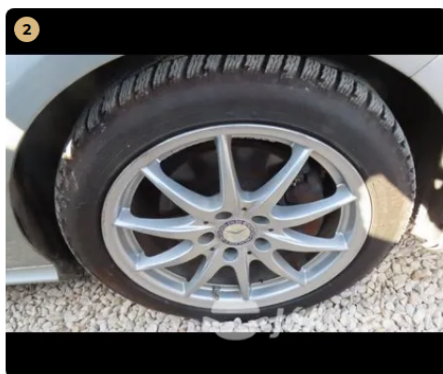
**gumiabroncsok**  
kiváló állapotban

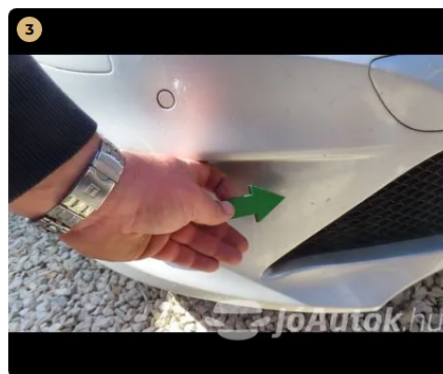
**első vészháritó**  
apró kavics sérülések

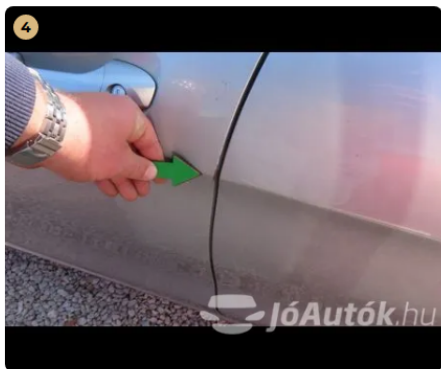
! **bal első ajtó**

fénysérülés

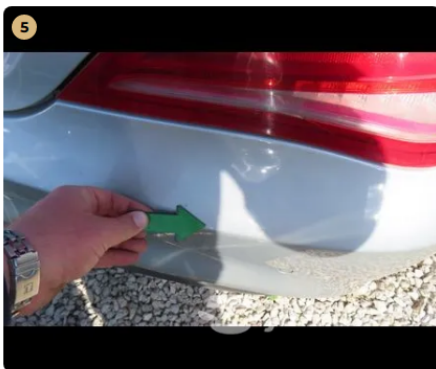
! **hátsó vészfékítő**

karcos

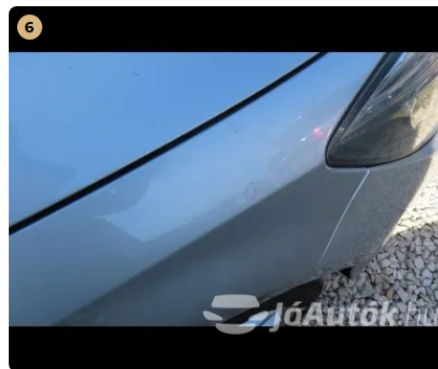
! **jobb első sárvéső**

lakkhiba

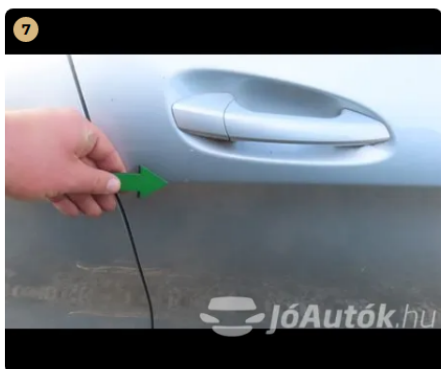
! **jobb első ajtó**

fénysérülés

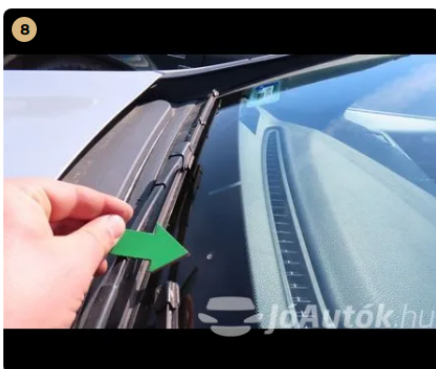
! **első szélvédő**

kavics sérülések
