Ford Focus Focus 1.6 Ti-VCT Ambiente 77 kW

360 PONTOS ÁTVIZSGÁLÁS EREDMÉNYE

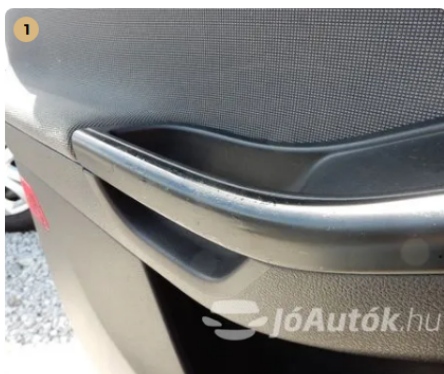
⚠ Kopás az ajtóbehúzóon

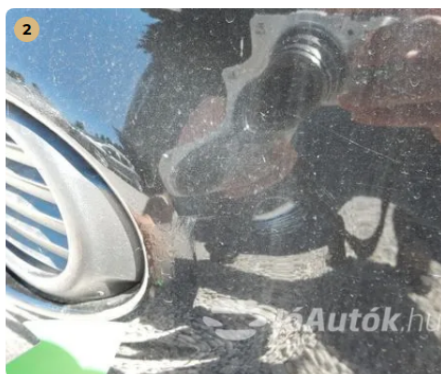
⚠ Kiseb sérülés az első lökhárítón

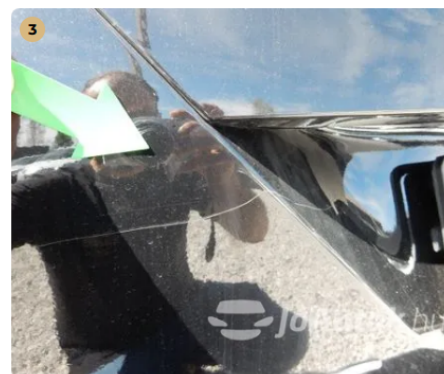
⚠ Karcolás a csomagterajtón

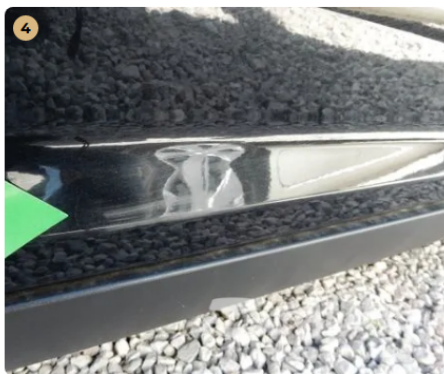
⚠ Karcolások a jobb első ajtón

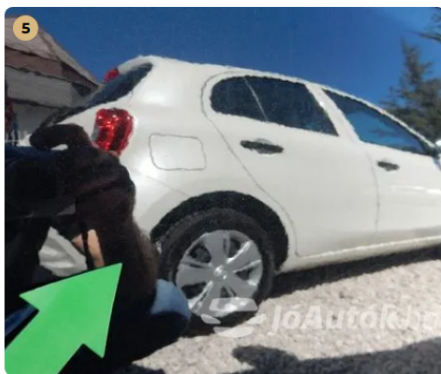
⚠ Apró sérülés a jobb első ajtón
