BMW MI i3 94Ah REX (Automata) 125 kW

Évjárat
2016. 12.Teljesítmény
125 kW (170LE)Kilométeróra állás
27 000 kmÜzemanyag
ElektromosSebességváltó
Fokozatmentes automat...

360 PONTOS ÁTVIZSGÁLÁS EREDMÉNYE

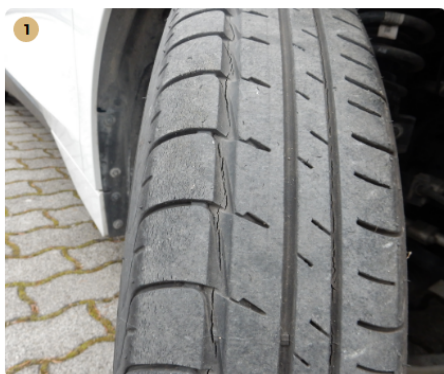
⚠️ jobb első gumi
Gumi repedezett

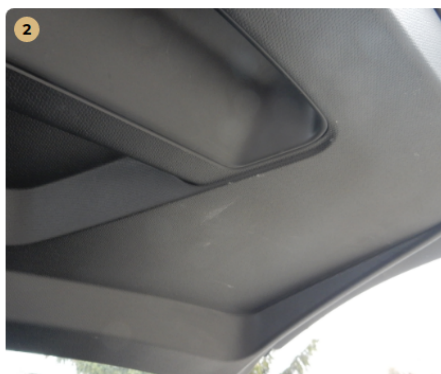
⚠️ Csomagtartó
Karcos burkolat

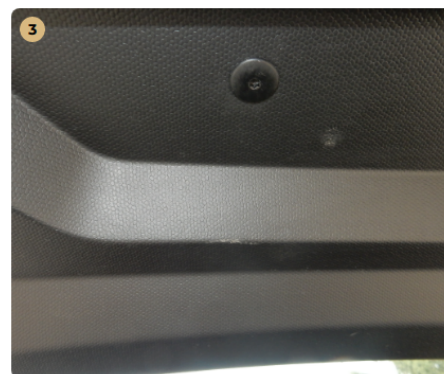
⚠️ Csomagtartó
karcos burkolat

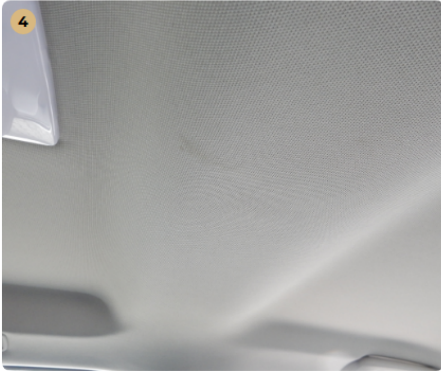
tetőkárpit
Kisebb szennyeződés

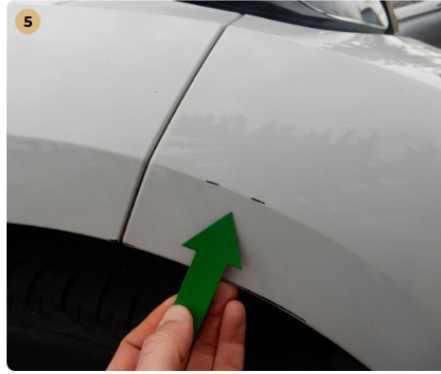
első lökhárító
horzsolás

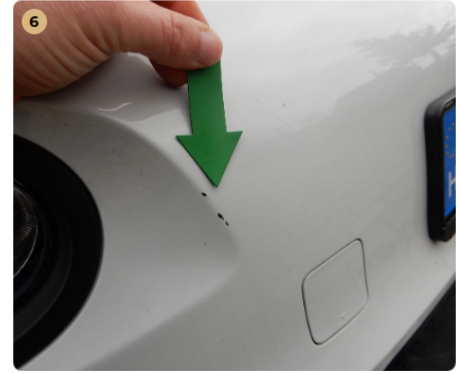
első lökhárító
Kavicsfelverődések

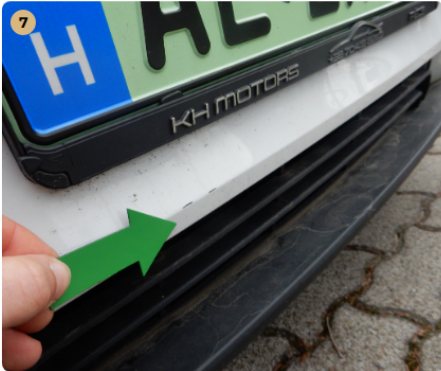
első lökhárító
Kisebb horzsolás

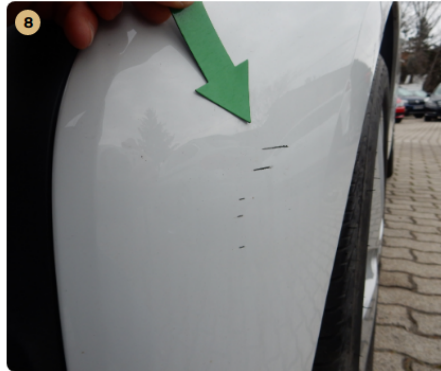
első lökhárító
Kisebb húzásnyom

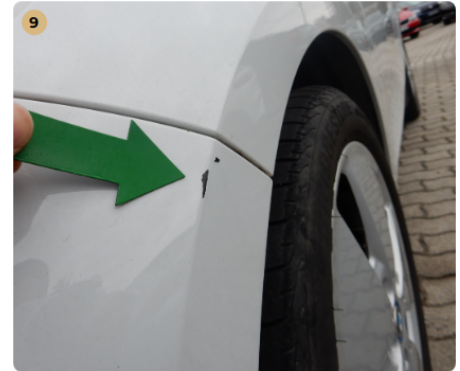
első lökhárító
Kisebb festék lepattogás

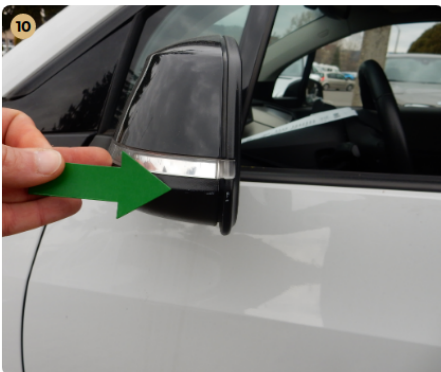
bal első ajtó
Tükrore horzsolásnyom

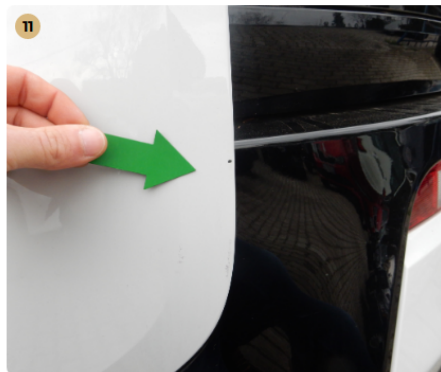
hátsó lökhárító
Apró festékhiba

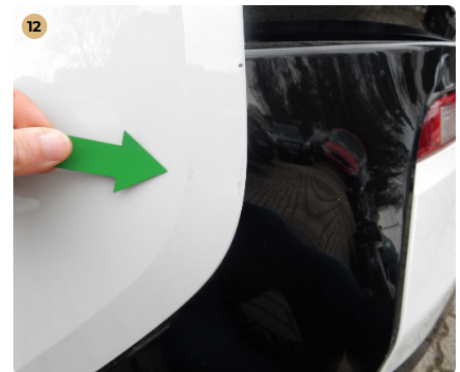
hátsó lökhárító
Kisebb horzsolás

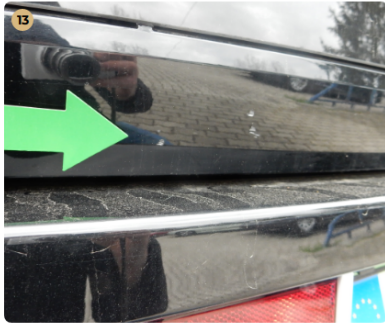
csomagtartótető
Kisebb festékhibák

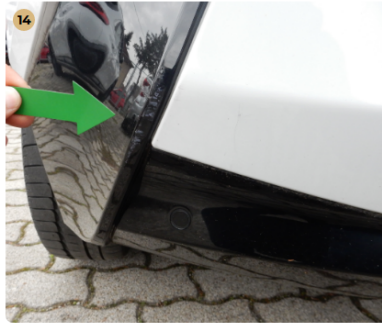
hátsó lökhárító
Kisebb húzásnyom

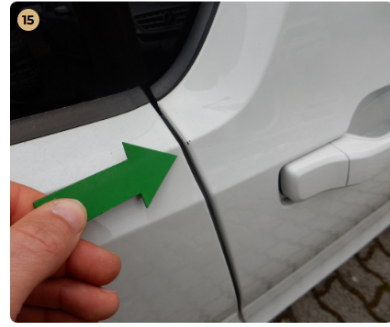
jobb első ajtó
kisebb kavicsnyom

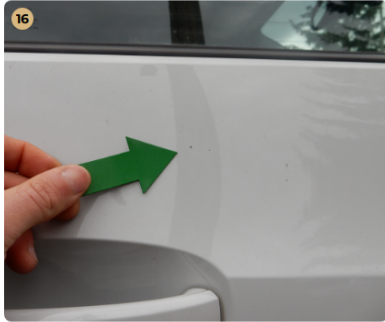
jobb első ajtó
Apró festékhiba

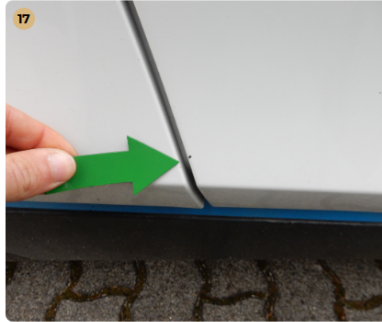
jobb első ajtó
Kavicsnyomok több helyen

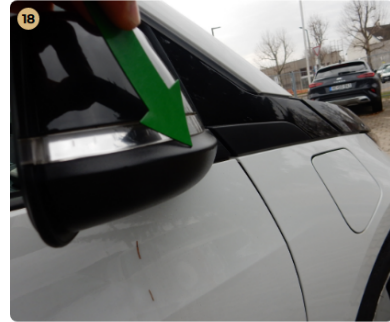
jobb első ajtó
kisebb horzsolás a tükrön
