Mercedes-Benz A 160 Egyéb 80 kW

Évjárat 2019. 01.	Teljesítmény 80 kW (109LE)	Kilométeróra állás 64 439 km	Üzemanyag Benzin	Sebességváltó Manuális/kézi
----------------------	-------------------------------	---------------------------------	---------------------	--------------------------------

360 PONTOS ÁTVIZSGÁLÁS EREDMÉNYE

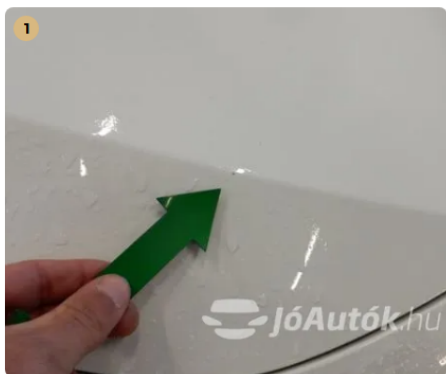
⚠ Kavicsnyomok a motorháztetőn

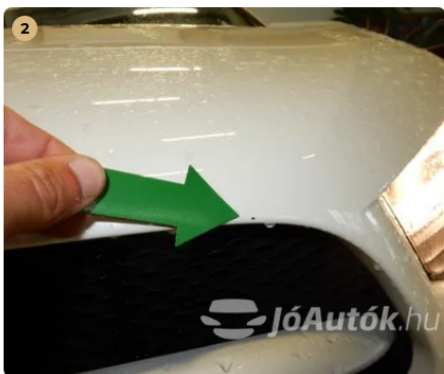
⚠ Kavicsnyomok az első lökhárítón

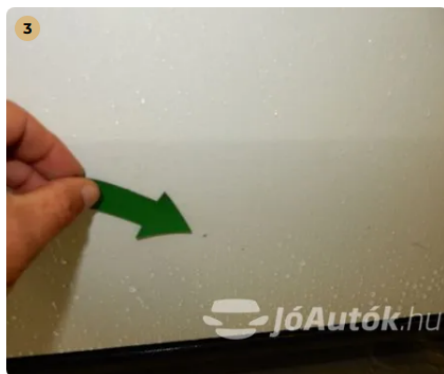
⚠ Apró kavicsnyom a jobb első ajtón
