Volkswagen Tiguan Tiguan 1.5 TSI ACT Comfortline 110 kW

Évjárat 2018. 12.	Teljesítmény 110 kW (150LE)	Kilométeróra állás 42 103 km	Üzemanyag Benzin	Sebességváltó Manuális/kézi
----------------------	--------------------------------	---------------------------------	---------------------	--------------------------------

360 PONTOS ÁTVIZSGÁLÁS EREDMÉNYE

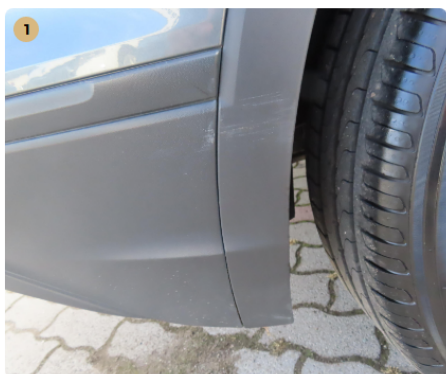
⚠ hátsó lökhárító

karcolás
