Kia XCeed SW 1.6 CRDI LX (Automata) 94 kW

Évjárat 2014. 09.	Teljesítmény 94 kW (128LE)	Kilométeróra állás 185 626 km	Üzemanyag Dízel	Sebességváltó Triptonik
----------------------	-------------------------------	----------------------------------	--------------------	----------------------------

360 PONTOS ÁTVIZSGÁLÁS EREDMÉNYE

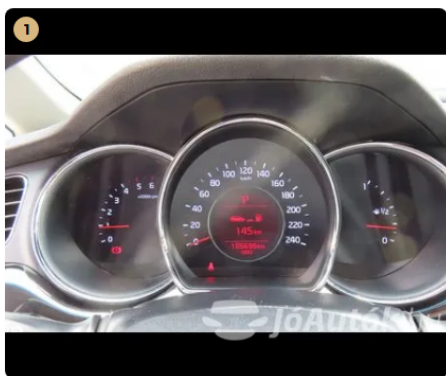
1 **Elektromos berendezések**
Gombvilágítások megfelelően működnek. -

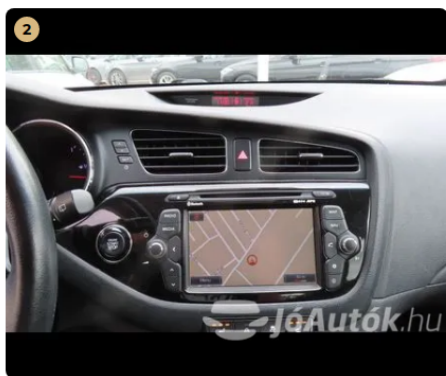
2 **Extra tartozékok és felszereltségek**
Egyéb -

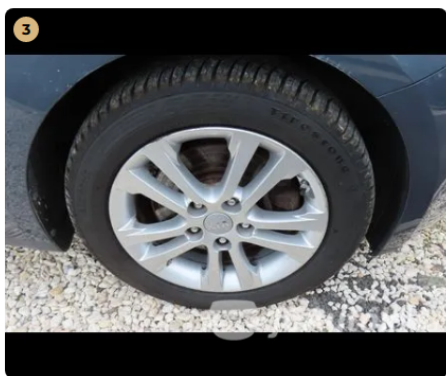
3 **Felnik**
Könnyűfém felni gyári, szép megkímélt állapotban

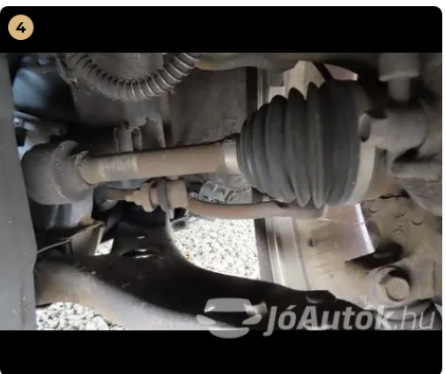
4 **Futómű**
A féltengelyen zsíros / olajos kicsapódás nem látható. -

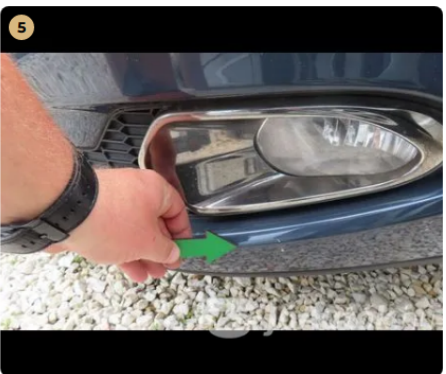
5 **Külső karosszéria elemek**
Az autó használatából eredő apró kavicsfelverődések, hajszál karcok láthatóak. első vészháritón és motorháztetőn apró használatból eredő kavics sérülések találhatóak

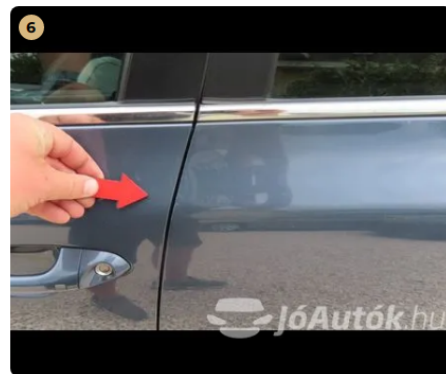
6 **Külső karosszéria elemek**
Egyéb fénysérülések

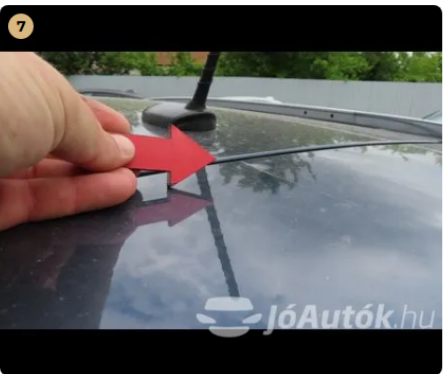
7 **Külső karosszéria elemek**
Egyéb horzsolás, horpadás és fénysérülés található

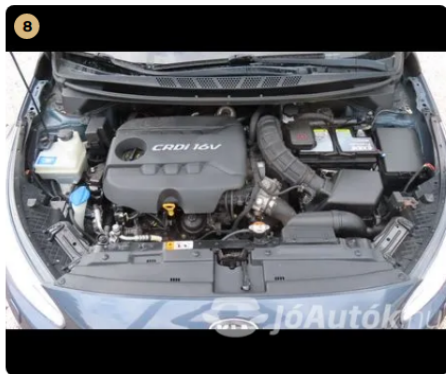
8 **Motor**
Egyéb Kulturált, olajfolyás nem látható
