## Opel Corsa Corsa 1.4 Active 66 kW

Évjárat  
2016. 04.Teljesítmény  
66 kW (90LE)Kilométeróra állás  
47 924 kmÜzemanyag  
BenzinSebességváltó  
Manuális/kézi

## 360 PONTOS ÁTVIZSGÁLÁS EREDMÉNYE

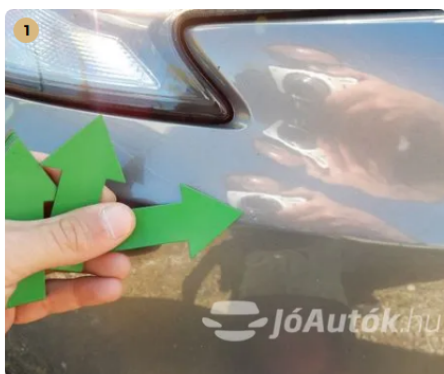
**!** Kavicsnyom az első lökhárítón

Kavicsnyom az első lökhárítón

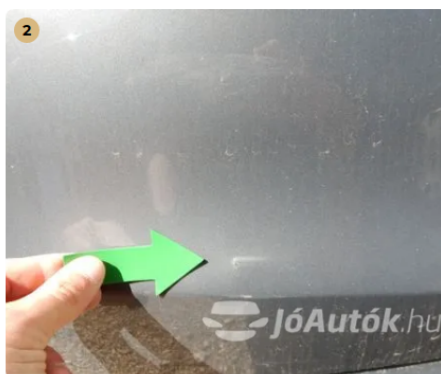
**!** Hátsó lökhárítón apró sérülés

Hátsó lökhárítón apró sérülés

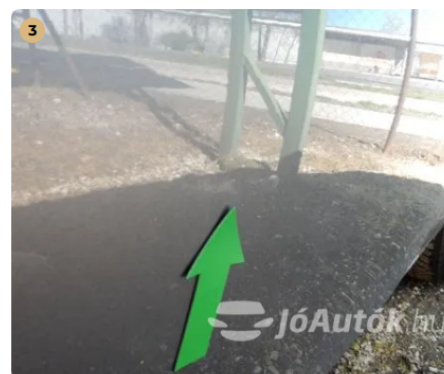
Hátsó lökhárítón apró sérülés

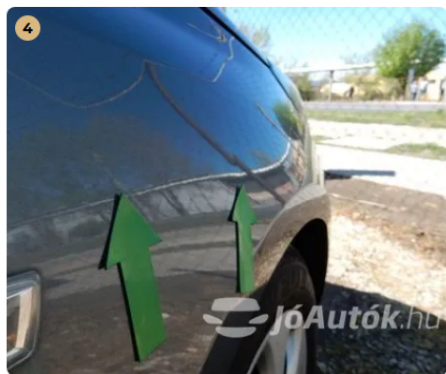
### **Jobb első sárvédő két pici horpadás**

Jobb első sárvédő két pici horpadás
