Hyundai Tucson HYUNDAI TUCSON 1.6 T-GDI LP Travel 111 kW

Évjárat 2021. 02.	Teljesítmény 111 kW (150LE)	Kilométeróra állás 57 048 km	Üzemanyag Benzin	Sebességváltó Manuális/kézi
----------------------	--------------------------------	---------------------------------	---------------------	--------------------------------

360 PONTOS ÁTVIZSGÁLÁS EREDMÉNYE

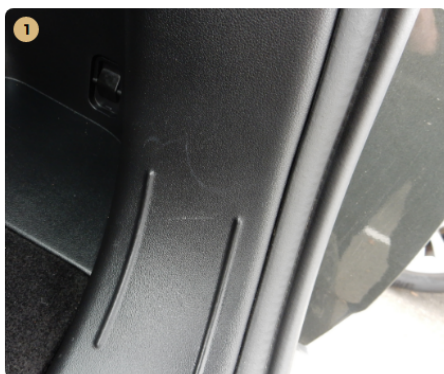
⚠ Csomagtartó

Karcos burkolat

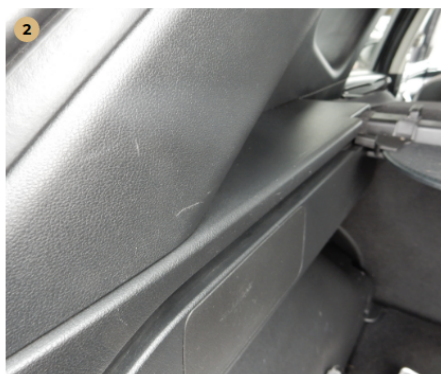
⚠ Csomagtartó

karcos burkolat

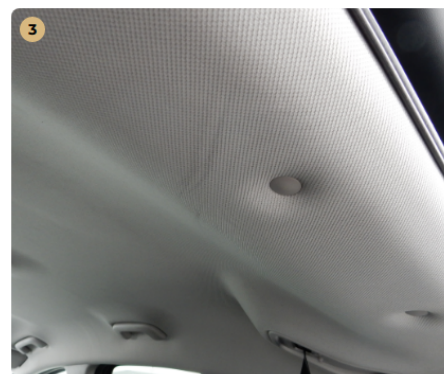
⚠ tetőkárpit

Szennyezett

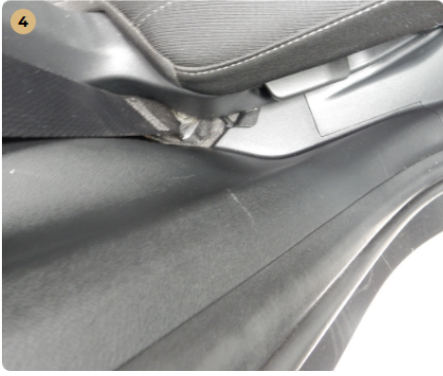
4 jobb hátsó ajtókárpit
Karcolások

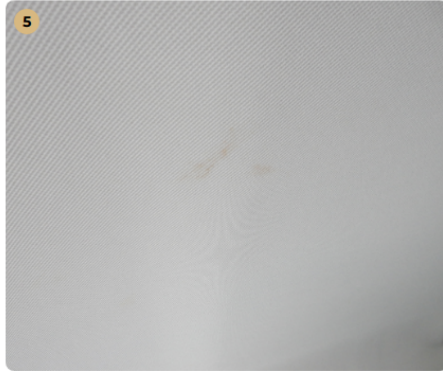
5 tetőkárpit
Szennyezett

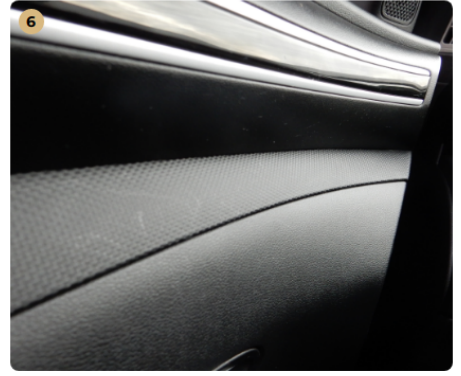
6 bal első ajtókárpit
Karcolások

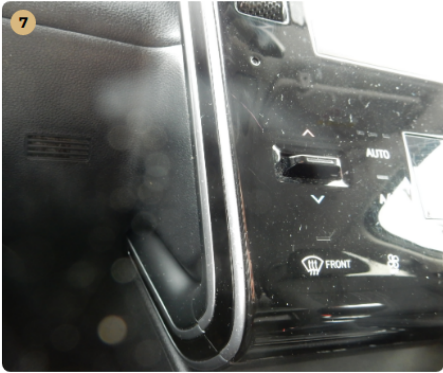
7 műszerfal
Karcolások

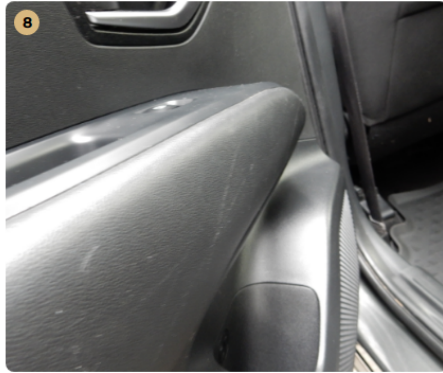
8 bal első ajtókárpit
Karcolások

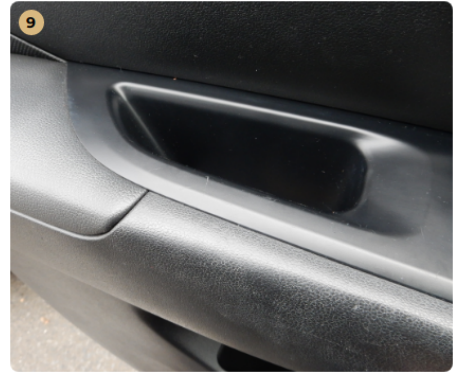
9 bal első ajtókárpit
Karcolások

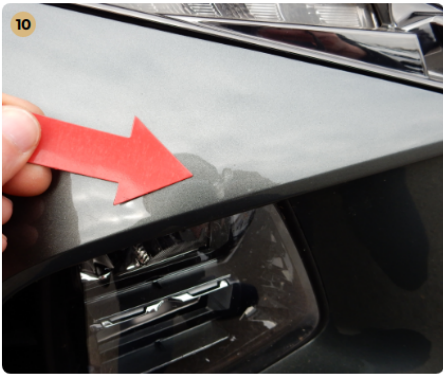
10 első lökhárító
Kisebb sérülés

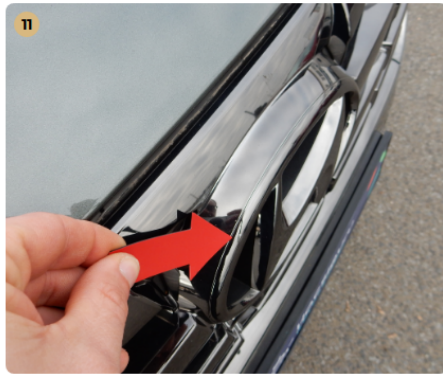
11 első lökhárító
Kavicsnyomok

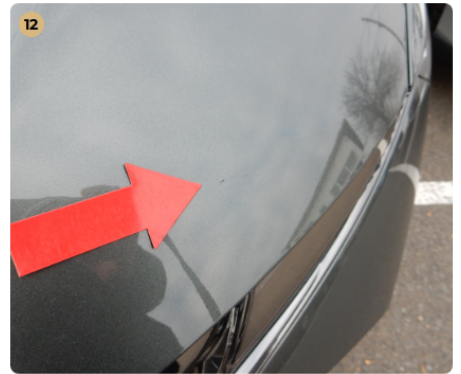
12 motorháztető
Kavicsnyom

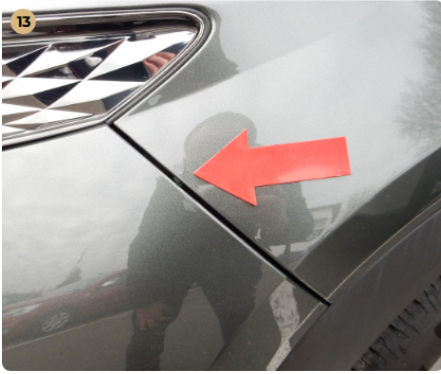
! bal első sárvédő
Gyantafolt

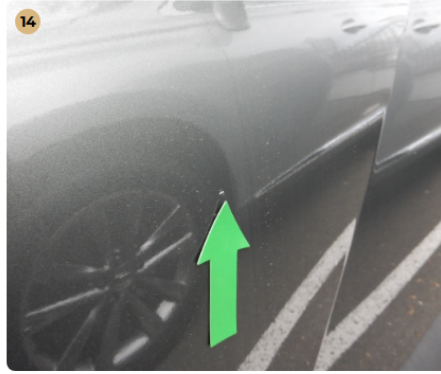
! bal első ajtó
Apró fénysérülés

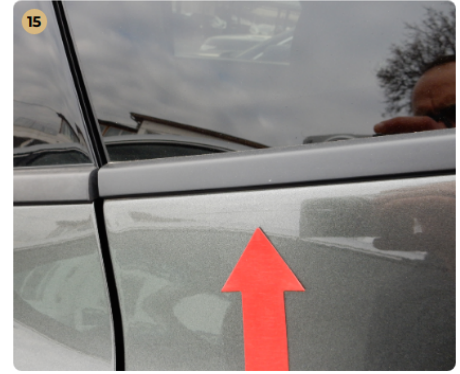
! bal hátsó ajtó
Karcolás

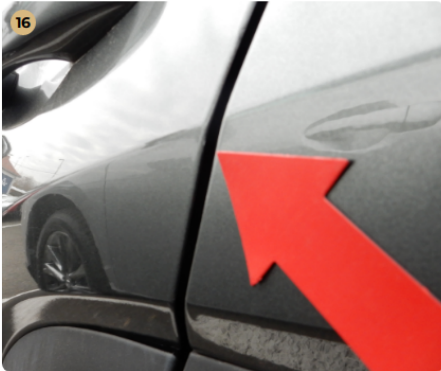
! bal első ajtó
Apró festékhiba

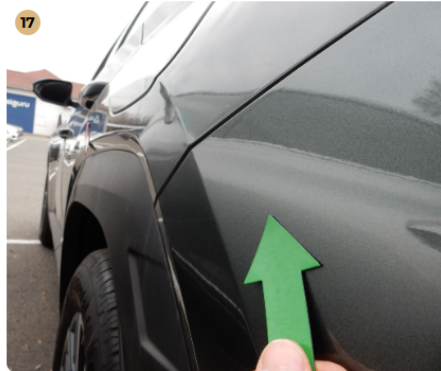
! hátsó lökhárító
Karcolás

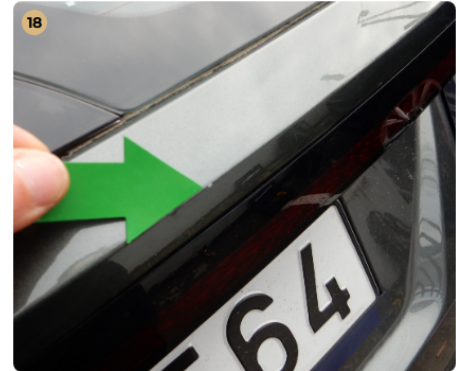
! csomagtartótető
Apró festékhiba

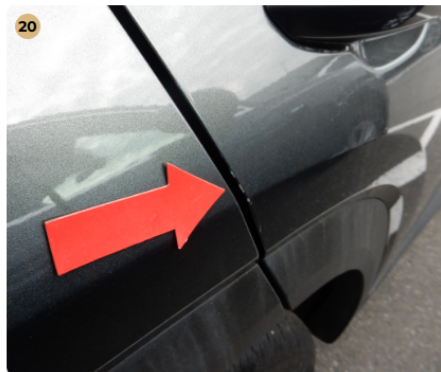
! jobb hátsó ajtó
Kisebb festékhiba

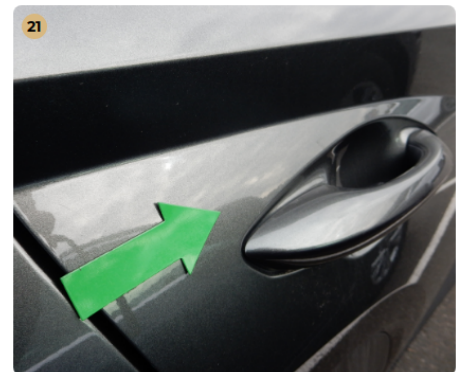
! jobb hátsó ajtó
Kisebb festékhiba

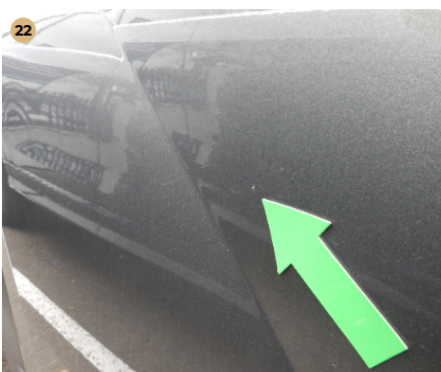
! jobb első ajtó
Karcolás

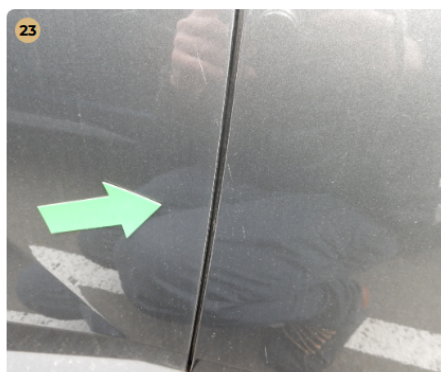
! jobb első ajtó
Karc

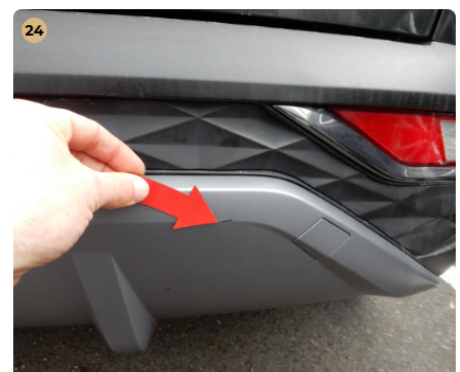
! hátsó lökhárító
Kisebb festékhibák

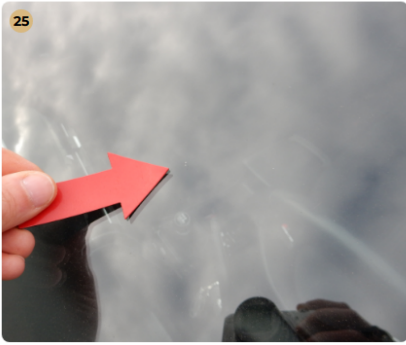
első szélvédő

Kavicsnyomok
