Hyundai i20 i20 1.25 LP Life Plus 55 kW

Évjárat
2020. 06.Teljesítmény
55 kW (75LE)Kilométeróra állás
45 358 kmÜzemanyag
BenzinSebességváltó
Manuális/kézi

360 PONTOS ÁTVIZSGÁLÁS EREDMÉNYE

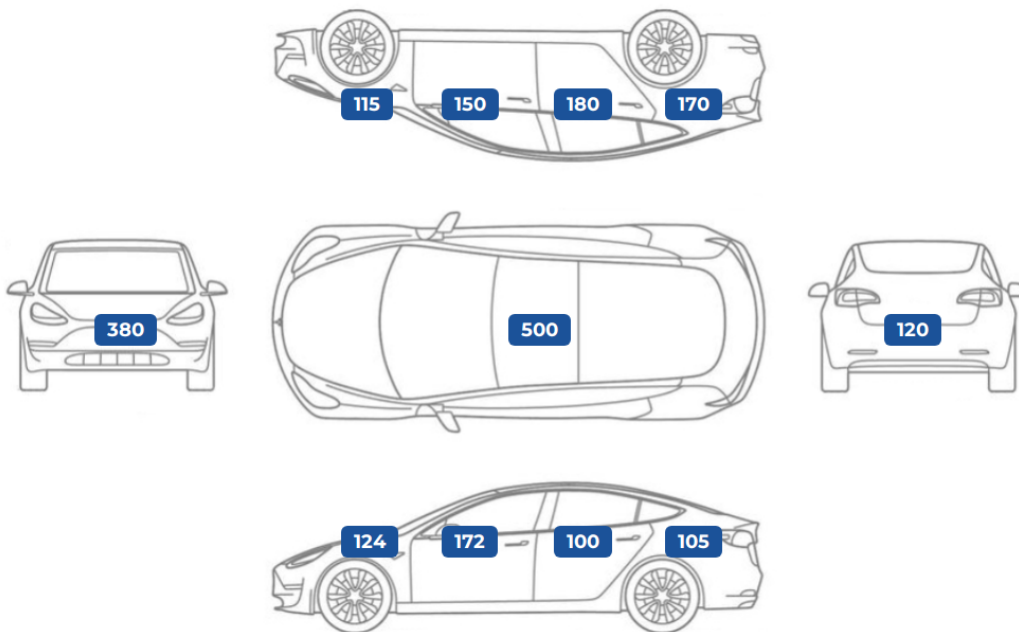
Karosszéria festékvastagság (mikrométerben)

Szakvélemény: tető motorháztető és más elemek újra fényezve lettek

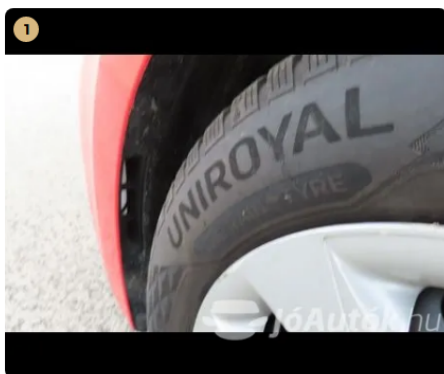
✓ **gumiabroncsok**
újszerű állapotban

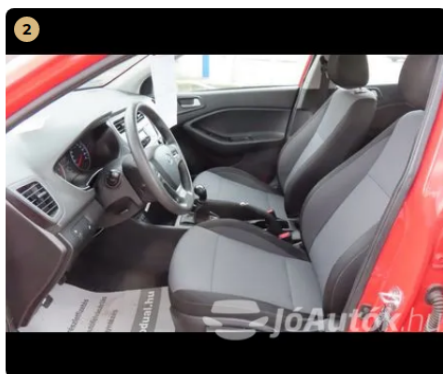
✓ **belső kárpitozás**
kitűnő állapotban

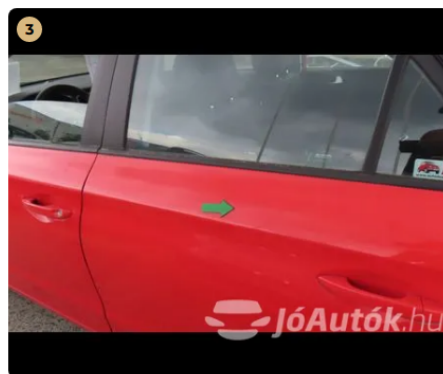
⚠ **bal hátsó ajtó**
apró horpadás

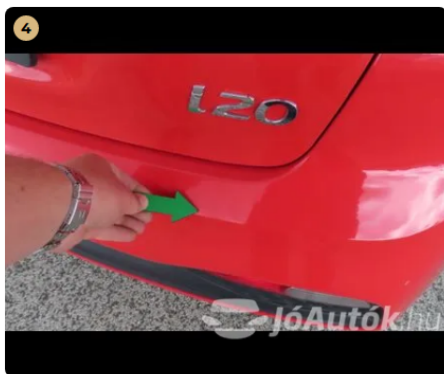
⚠ **hátsó vészharító**
fény sérülések
