## Audi Q3 Egyéb 103 kW

Évjárat 2015. 01.	Teljesítmény 103 kW (140LE)	Kilométeróra állás 189 269 km	Üzemanyag Dízel	Sebességváltó Duplakuplungos automa...
----------------------	--------------------------------	----------------------------------	--------------------	---

# 360 PONTOS ÁTVIZSGÁLÁS EREDMÉNYE

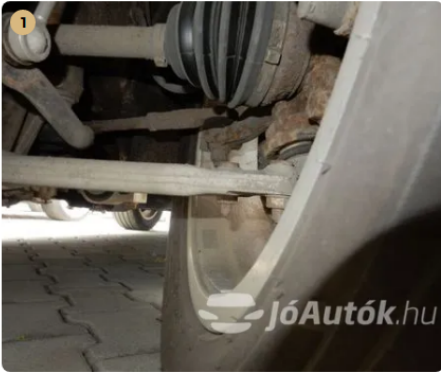
✔ Féltengely gumiharangokon nem látható szakadás

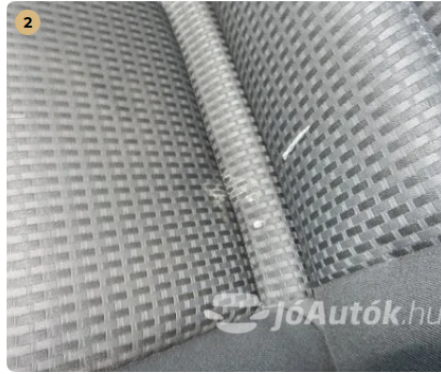
⚠ Szennyeződés elől az utasoldalon

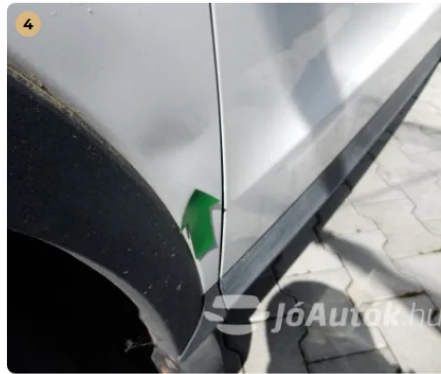
⚠ Bal első sárvédőn horpadás

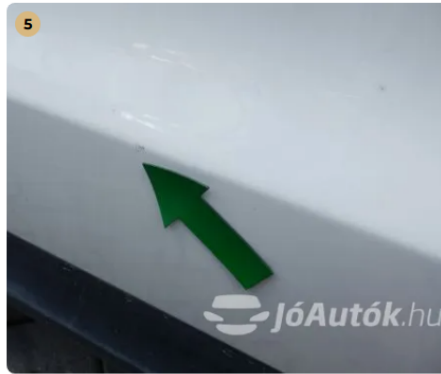
⚠ Karc a bal első ajtón

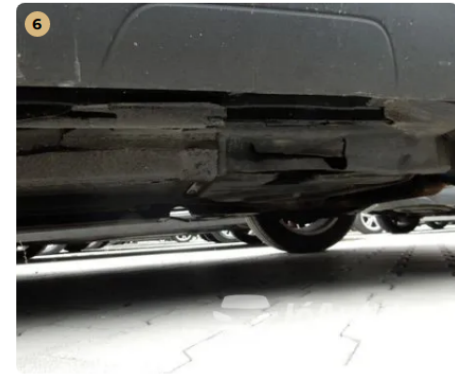
⚠ Sérülés és törés az autó alsó burkolatán

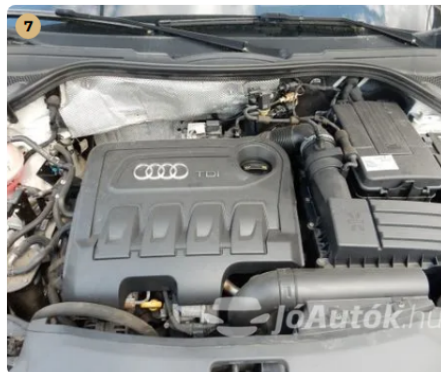
✔ A motortérben olajfolyás nem látható
