Nissan Micra 1.2 Acenta EU6 59 kW

Évjárat
2017. 03.Teljesítmény
59 kW (80LE)Kilométeróra állás
72 841 kmÜzemanyag
BenzinSebességváltó
Manuális/kézi

360 PONTOS ÁTVIZSGÁLÁS EREDMÉNYE

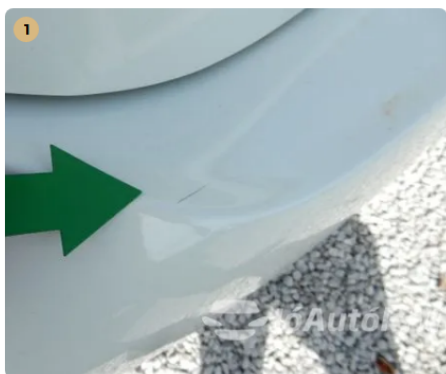
⚠ Karc a csomagtartón

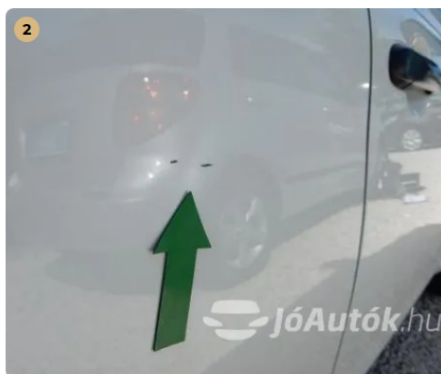
⚠ Karc a jobb hátsó ajtón
