Volvo S60 S60 2.0 112 kW

360 PONTOS ÁTVIZSGÁLÁS EREDMÉNYE

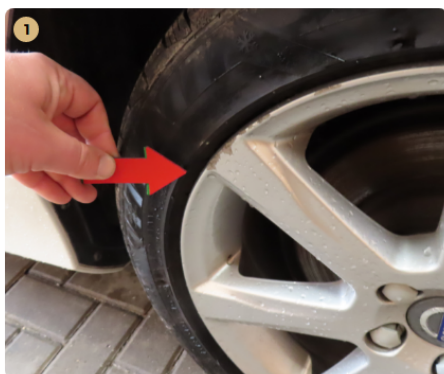
⚠ bal hátsó felni
horzsolt

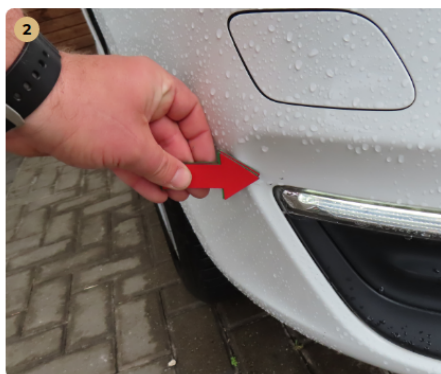
⚠ első lökhárító
kavics sérülések, enyhe

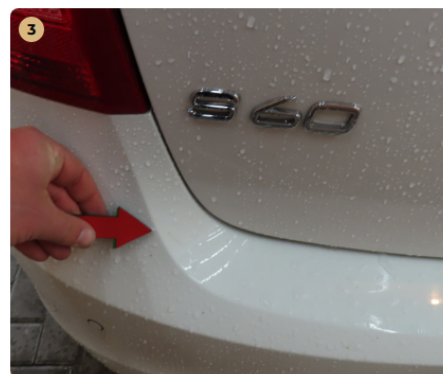
⚠ hátsó lökhárító
apró fénysérülések
