## Toyota Prius PRIUS 1.8 HSD Executive Leather (Automata) THM 5,9%-tól! - Mo-i - EGYGAZDÁS - 36e KM FUTÁS - KURIÓZUM ÁLLAPOT! 73 kW

### 360 PONTOS ÁTVIZSGÁLÁS EREDMÉNYE

Állapotfelmérés dátuma	2024. 04. 08.	Állapotfelmérő cég neve	Net Mobilitás Zrt.
Székhely	1055 Budapest, Honvéd utca 20.	Adószám	25575251-2-41.

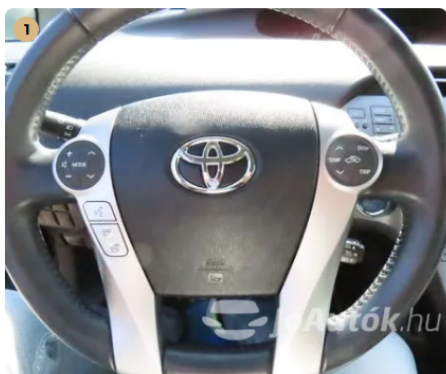
multikormány

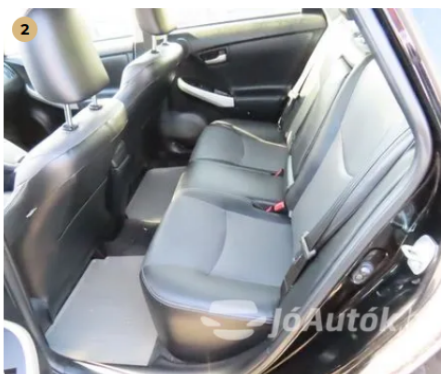
Félebőr belső
