Renault Grand Scenic Scénic 1.5 dCi Limited 81 kW

360 PONTOS ÁTVIZSGÁLÁS EREDMÉNYE

Állapotfelmérés dátuma	2024. 04. 12.	Állapotfelmérő cég neve	Net Mobilitas Zrt.
Székhely	1055 Budapest, Honvéd utca 20. Adószám		25575251-2-41.

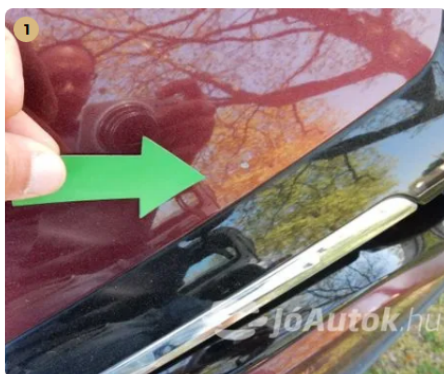
⚠ Kavicsnyomok a motorháztetőn

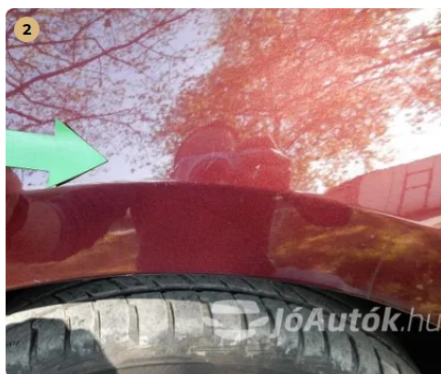
⚠ Karcok a bal első sárvédőn

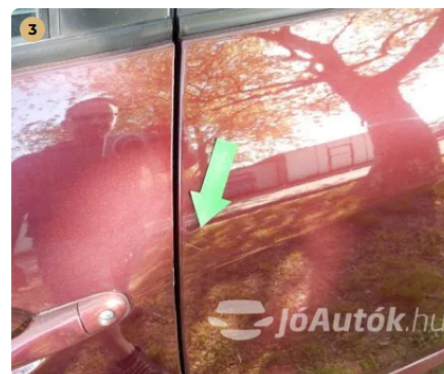
⚠ Karc a bal hátsó ajtón

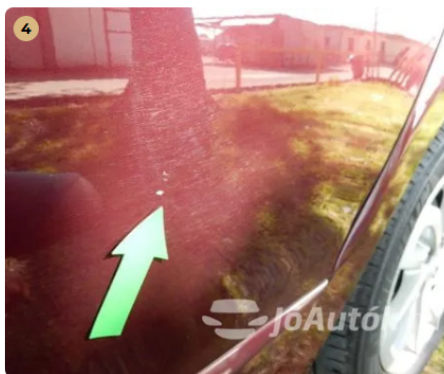
⚠ Rányítás okozta karc a bal hátsó ajtón

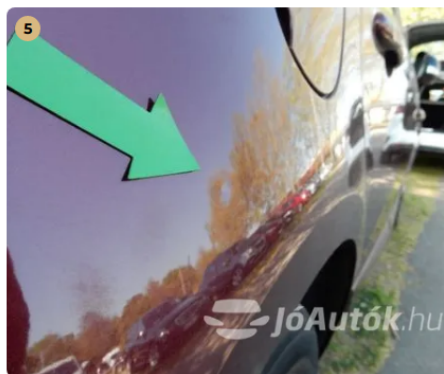
⚠ Horpadás a jobb hátsó sárvédőn

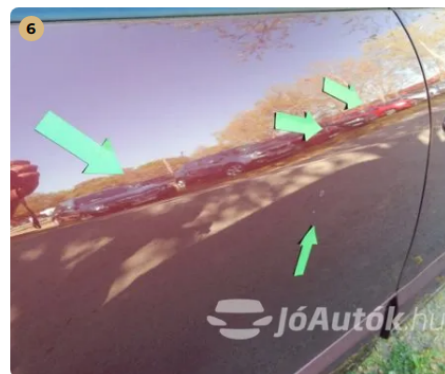
⚠ Több apró horpadás a jobb hátsó ajtón

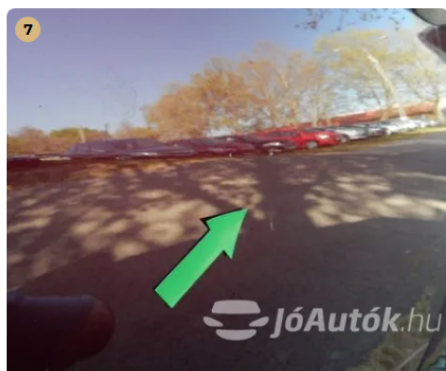
⚠ Több apró rányítás okozta karc a jobb első ajtón

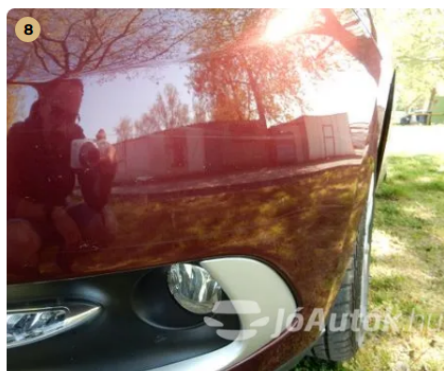
⚠ Kisebb húzásnyom az első lökhárítón
