Skoda Superb Superb 1.6 TDI SCR Style Greenline 88 kW

Évjárat
2017. 10.Teljesítmény
88 kW (120LE)Kilométeróra állás
82 226 kmÜzemanyag
DízelSebességváltó
Manuális/kézi

360 PONTOS ÁTVIZSGÁLÁS EREDMÉNYE

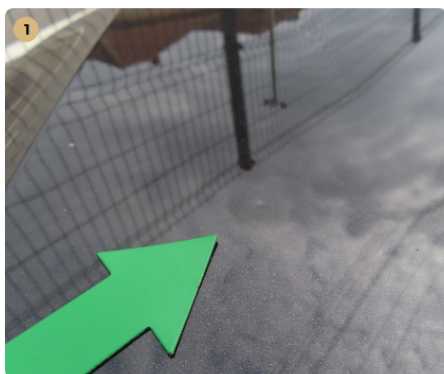
! motorháztető

Horpadás pici

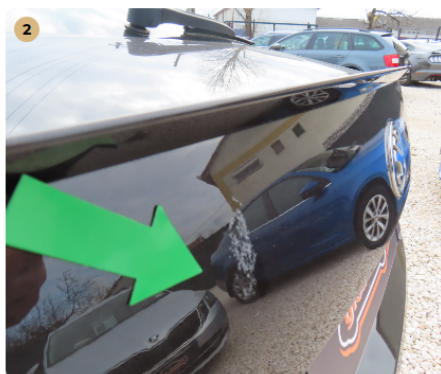
! csomagtartótető

Leverődés
