Toyota Auris AURIS 1.6 Active MY17 Trend+ THM 5,9%-tól! - Mo-i -
MÁRKASZERVIZES - PARK ASSIST - SÉRÜLÉSMENTES! 97 kW

360 PONTOS ÁTVIZSGÁLÁS EREDMÉNYE

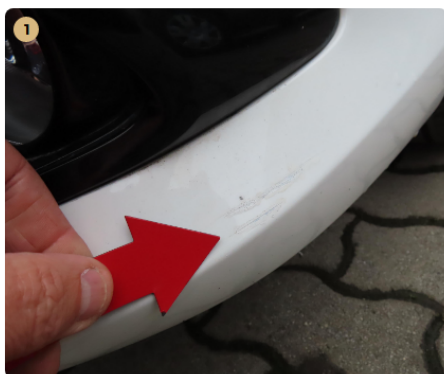
⚠ ELSŐ LÖKHÁRÍTÓ ALSÓ RÉSE

HALVÁNY KARC
