Kia Stinger Stinger 2.0 T-GDI GT-Line (Automata) 180 kW

Évjárat 2019. 09.	Teljesítmény 180 kW (245LE)	Kilométeróra állás 82 055 km	Üzemanyag Benzin	Sebességváltó Triptonik
----------------------	--------------------------------	---------------------------------	---------------------	----------------------------

Alvázsorszám:	KNAE351ABK6060317	Gyártási év:	2019. 09.
Első forgalomba helyezés:	2019. 09.	Műszaki érvényes:	2025. 07.
Szín:	Bordó	Gyári kulcsok:	2 db

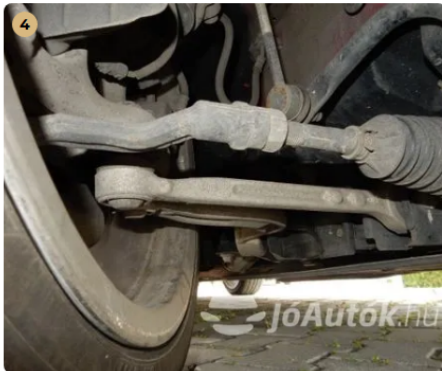
- ✓ **Futómű**
Szélső rúdfejen kopást, sérülést nem találtam.

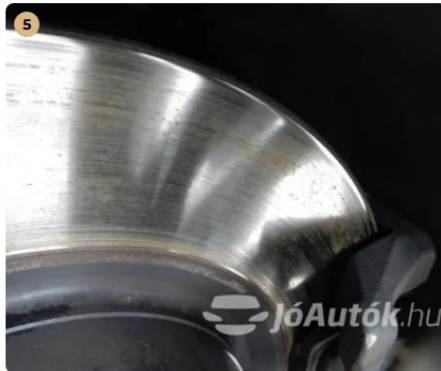
- ✓ **Féktrendszer**
A féktárcsa megfelelő állapotban van.

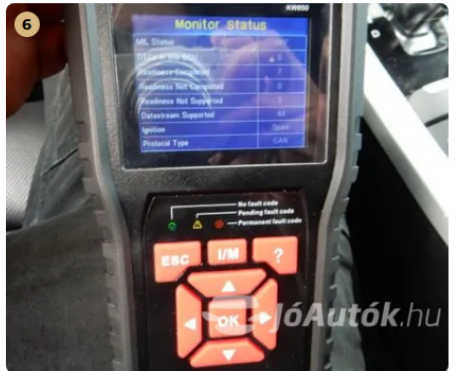
- ✓ **Hibakód kiolvasása**
Számítógépes kiolvasás során nem találtam hibát.

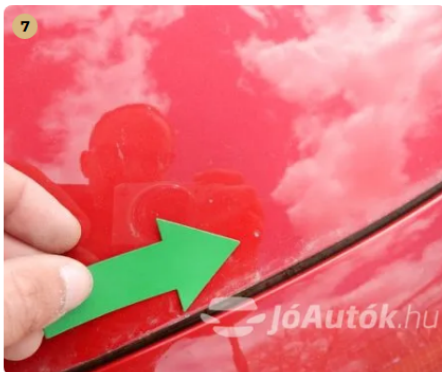
- ⚠ **Külső karosszéria elemek**
Az autó használatából eredő apró kavicsfelverődések, hajsza karcok láthatóak.

Megjegyzés: a fém alkatrészek fényezésén „fémig áthatolt” esztétikai sérülések javítása a későbbi korrodálódás elkerülése érdekében javasolt. Egyszerű kavicsfelverődések javítása újrafényezés helyett festék boltban kapható ecsetelővel javasolt.

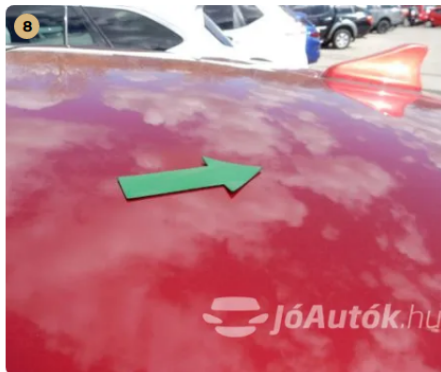
- ⚠ **Külső karosszéria elemek**
Tetőn egy darab apró horpadás

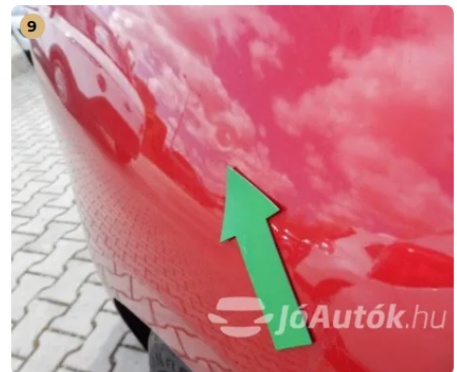
- ⚠ **Külső karosszéria elemek**
Jobb hátsó sárvédő apró horpadás

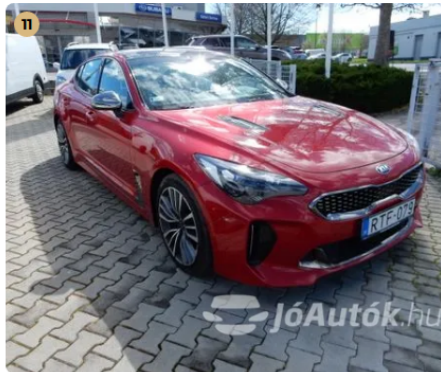
- ✓ **Szélvédők, üvegek**
Az első szélvédőn látható sérülés nincs.
