Ford S-Max 2.0 EcoBlue Titanium Aut. [7sz], 5 ajtó, 8 fokozatú
tiptronic váltó 110 kWÉvjárat
2019. 01.Teljesítmény
110 kW (150LE)Kilométeróra állás
176 113 kmÜzemanyag
DízelSebességváltó
Tiptronic

- 360 pontos állapotfelmérésen átesett jármű
- JóAutók.hu független műszaki szakértője által átvizsgálva
- Minden említésre méltó eltérés képpel és szöveggel dokumentálva
- Akár 3 év garanciával

Állapotfelmérés dátuma	2024. 04. 17.	Állapotfelmérő cég neve	Net Mobilitas Zrt.
Székhely	1055 Budapest, Honvéd utca 20.	Adószám	25575251-2-41.

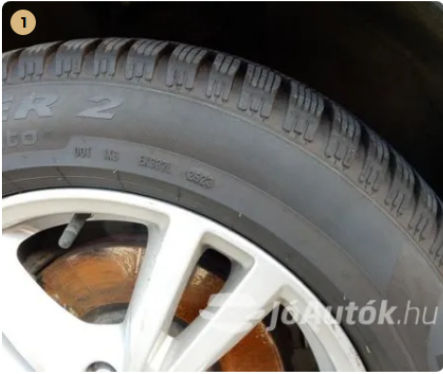
Szakvélemény: A gumuk szinte újjak, 2023as gyártás.

✓ A gumik szinte újak, 2023as gyártás.

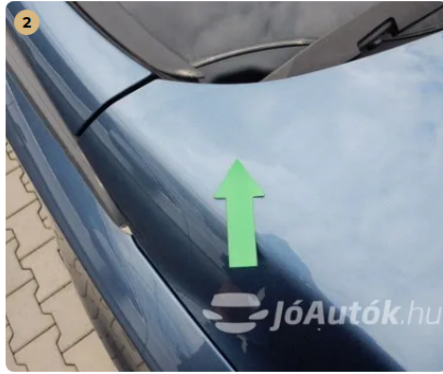
⚠ Kavicsnyom a motorháztetőn

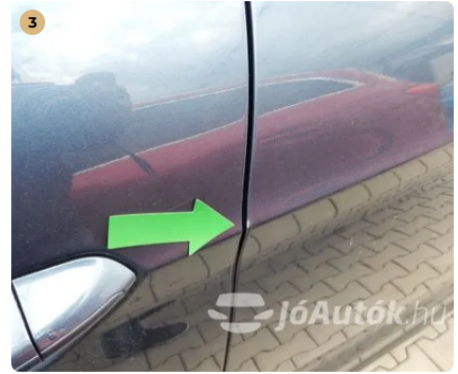
⚠ Sérülés az ajtóperemen

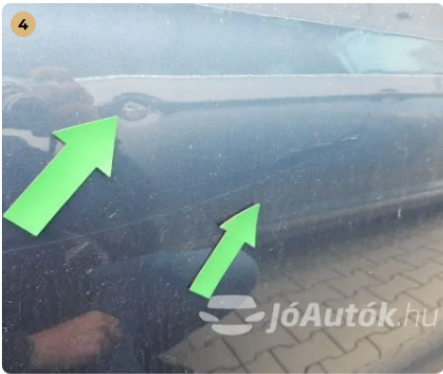
⚠ Horpadás és karca jobb hátsó ajtón

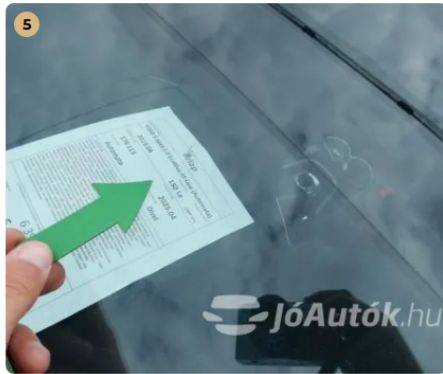
⚠ Az első szélvédőn kavicsfelverődés
