Ford 216 Kuga 1.5 EcoBoost Business 110 kW

Évjárat 2019. 09.	Teljesítmény 110 kW (150LE)	Kilométeróra állás 109 819 km	Üzemanyag Benzin	Sebességváltó Manuális/kézi
----------------------	--------------------------------	----------------------------------	---------------------	--------------------------------

Állapotfelmérés dátuma	2024. 04. 17.	Állapotfelmérő cég neve	Net Mobilitas Zrt.
Székhely	1055 Budapest, Honvéd utca 20. Adószám		25575251-2-41.

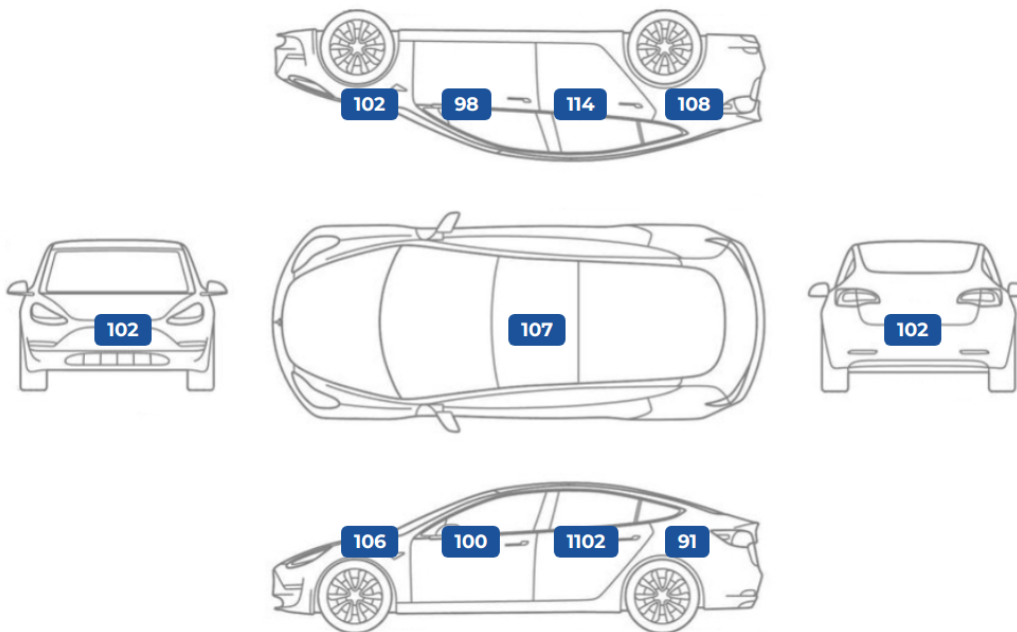
Karosszéria festékvastagság (mikrométerben)

Szakvélemény: A mért értékek alapján eredeti fényezésű gépkocsi.

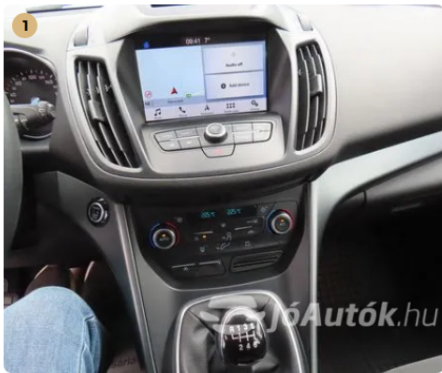
led kijelző

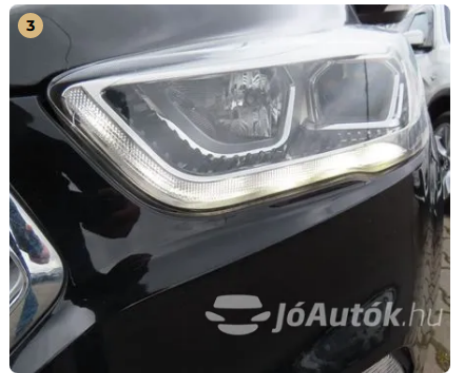
led lámpa

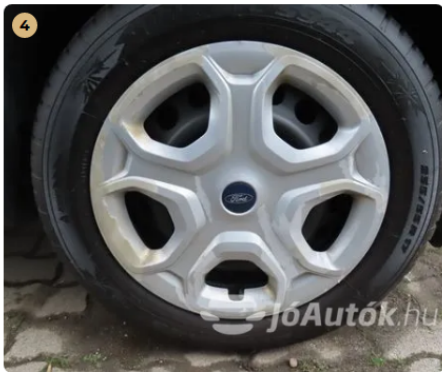
dísz tárcsák kopottak

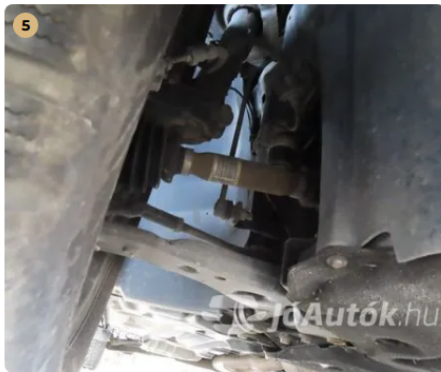
száraz féltengelyek

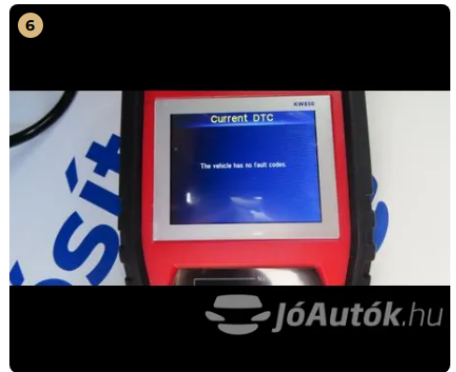
nincs hibakód

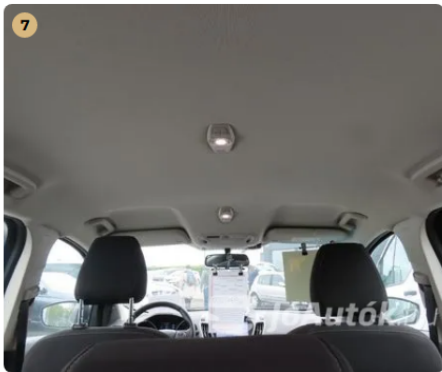
hibátlan tiszta belső kárpit

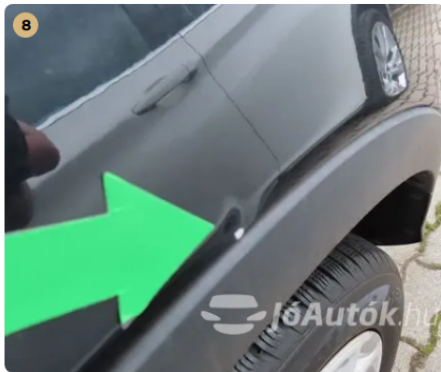
bal hátsó sárvédő kis horpadás

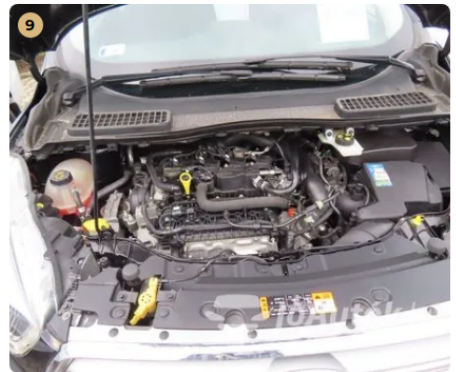
nincs olajfolyás

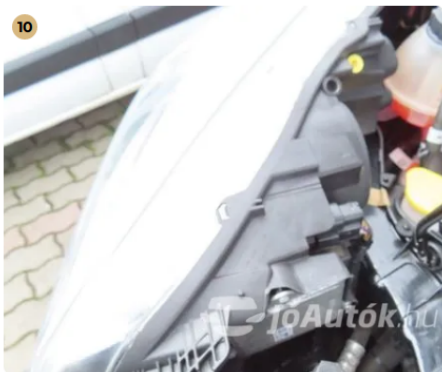
minden lámpa gyári
